改善箇所説明図

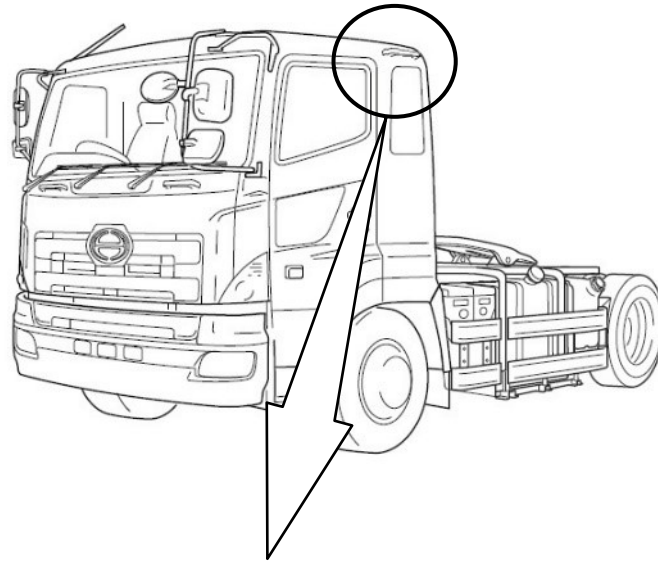
不具合発生箇所

アウトサイドグリップ

キャブの左右側面に取り付けられているアウトサイドグリップにおいて、材質が不適切なため、使用過程でグリップのコーナー部に亀裂が入るものがある。そのため、荷台へ移動しようと当該グリップに手をかけた際にグリップが破損し、転倒するおそれがある。

グリップ装着車は、当該グリップを対策品と交換する。

識別：改善済車両にはシリアルナンバープレートの左中央に白色ペイントを塗布する。
