## 改善箇所説明図

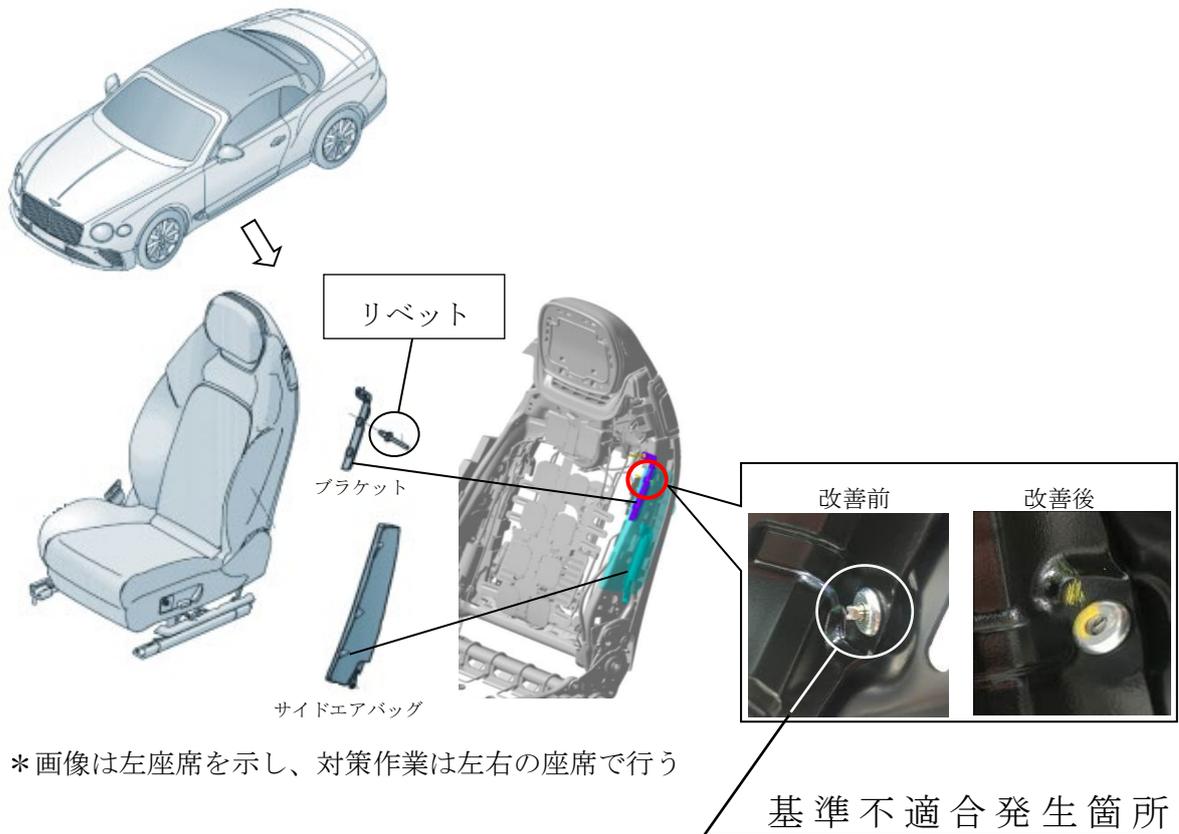
前席シートの背もたれに装着されているサイドエアバッグにおいて、当該部品のブラケットを固定するリベットの芯軸の切断部が突出しているものがある。そのため、サイドエアバッグ展開時に突出したリベット芯軸にエアバッグが接触し裂けることにより、乗員保護性能が低下するおそれがある。

は、芯軸を削り取る部品を示す。

全車両、該当するリベットを点検し、芯軸が突出している場合は削り取り、リベット上に指定の保護テープを貼り付ける。芯軸が突出していない場合は、指定の保護テープの貼り付けのみを行う。

識別：左側前席の内側のシートレールに青色のペイントを塗布する。
