改善箇所説明図

トップテザーベルト

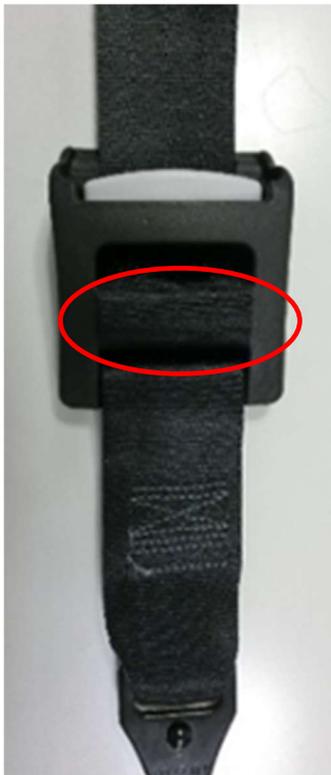
基準不適合発生箇所

チャイルドシートトップテザーベルト長さ調整アジャスターに当該ベルトが正しく組付けられていないものがある。そのため、トップテザーベルトの緩みを確認するインジケータが視認できず、車両に正しく取り付けられないおそれがある。

改善の内容：当該製造ロット品を回収し、良品のチャイルドシート一式と交換する。

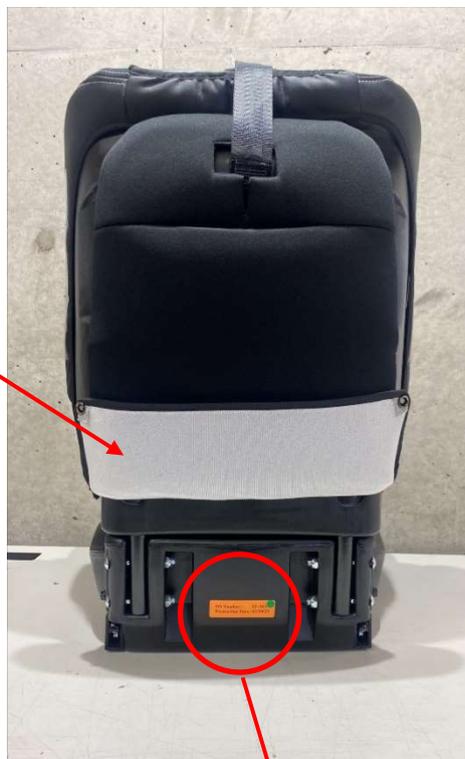
製造ロット番号表示箇所
対象番号「22-363」

リコール対象装置の識別方法： ロット番号表示箇所（本体背面、リバウンドバーカバーの内側）

写真のように本体背面のリバウンドバーカバー下部左右のホックを外し、カバーをめくり、オレンジ色のラベルをご確認ください。
