改善箇所の説明図

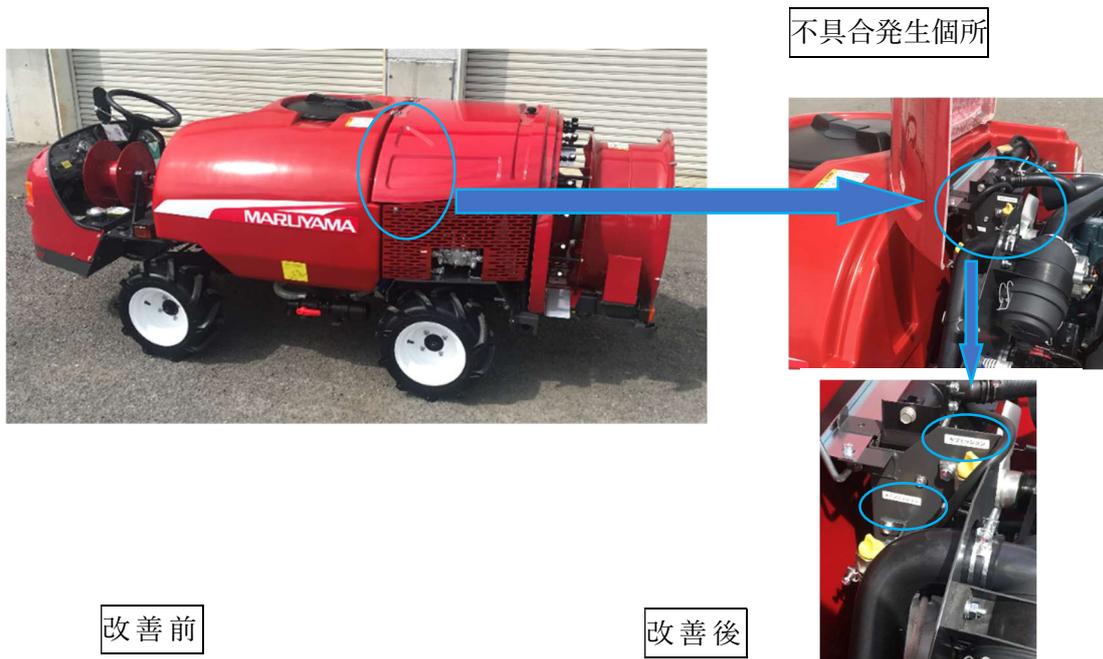
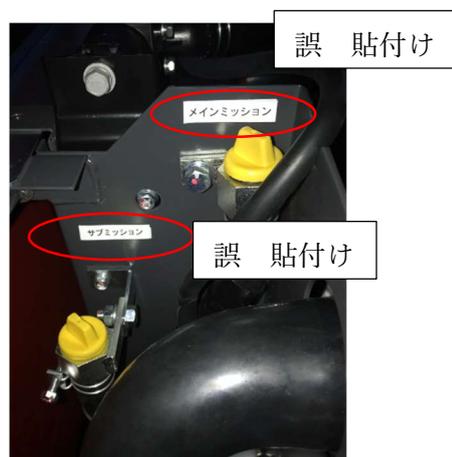
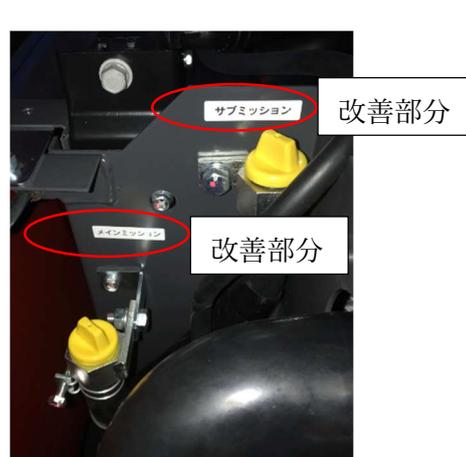
走行用トランスミッションにおいて、注油口の注油量表示に誤りがある。サブミッション注油口にメインミッション用表示が貼られ、メインミッション注油口にサブミッション用表示が貼られている。そのため、注油作業時に適切な量の油が注油されないおそれがあり、その状態で使用を継続すると内部部品の焼付き破損に至り、最悪の場合、走行不能になる事がある。

- ・全車両、表示マークを貼りなおす。
- ・取扱説明書を交換する。

* 識別方法 運転席足元の製造プレート近傍にステッカー（No. 5309）を貼る。
