改善箇所説明図

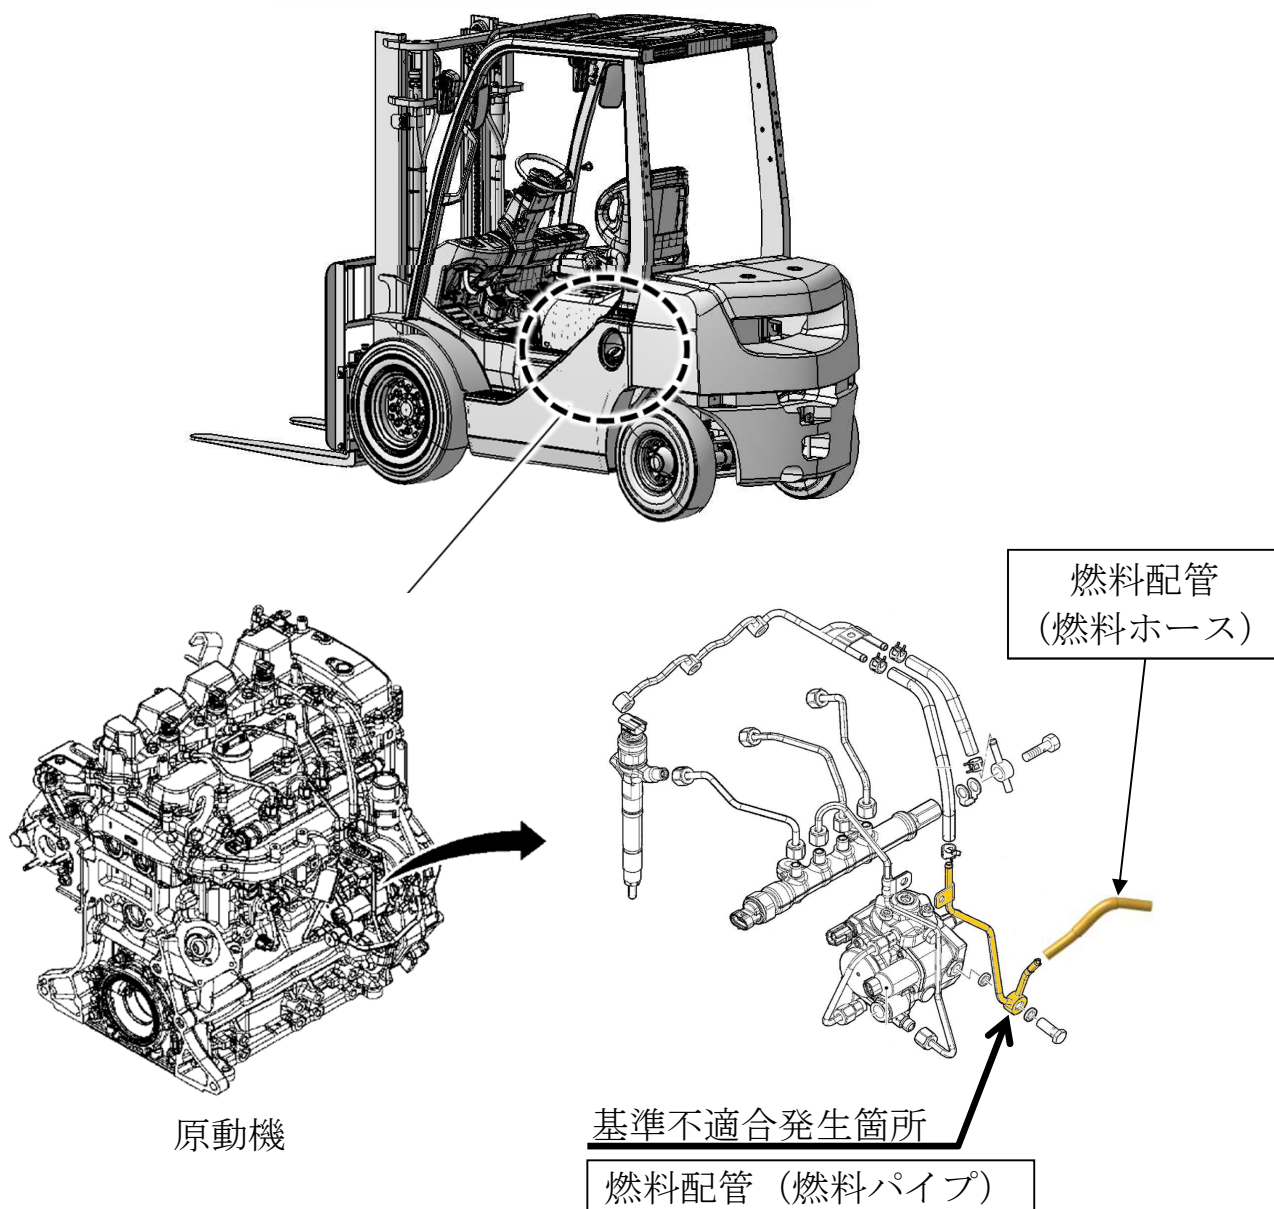
注： は、交換部品を示す。

エンジン式フォークリフト及びショベルローダの燃料装置において、余剰燃料をタンクに戻す燃料配管の設計が不適切なため、強度が不足しているものがある。そのため、そのままの状態ではエンジン始動停止を繰り返すと、燃料パイプに亀裂が発生し、燃料漏れに至るおそれがある。

全車両、燃料配管（燃料パイプ、燃料ホース）を対策品に交換する。
