# 改善箇所説明図

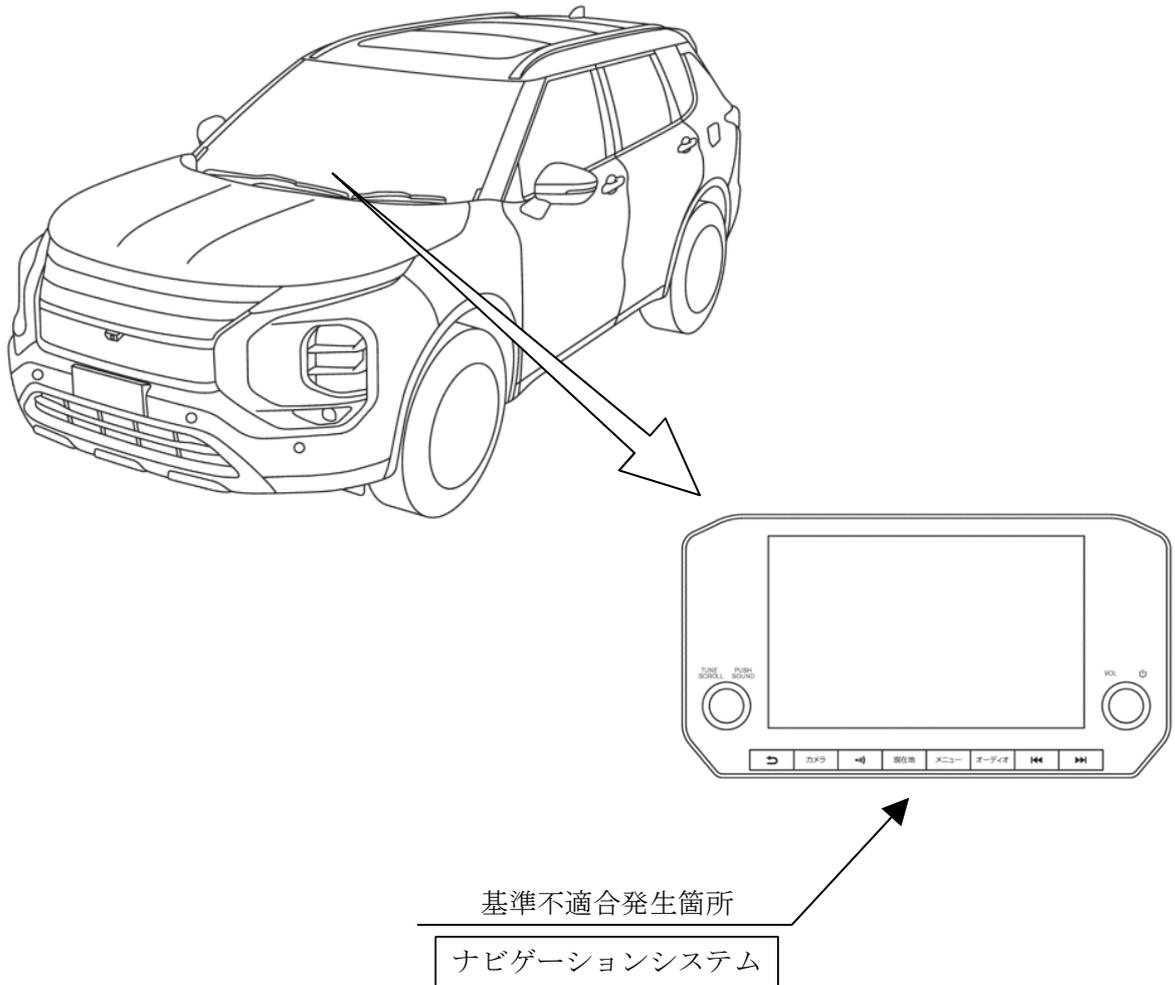
ナビゲーションシステムにおいて、起動中の負荷が大きくなると画面処理が適切に行われなため、システム起動直後に車両を後退させると、一時的にカメラ映像が途切れる場合がある。その場合、直前直左が視認できず、保安基準第44条(後写鏡等の基準)に適合しなくなるおそれがある。

注：図中の  内は、プログラムを書き替える部品を示す。

全車両、カメラ映像が途切れないよう、ナビゲーションシステムの制御プログラムを対策仕様に書き替える。

識別：運転者席側ドアチェッカーのヒンジにあるピン上側の頭部に、白または黄色のペイントを塗布する。
