改善箇所説明図

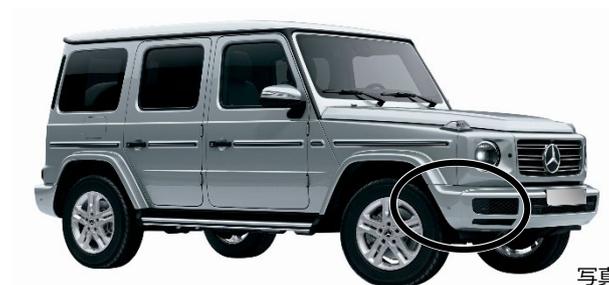
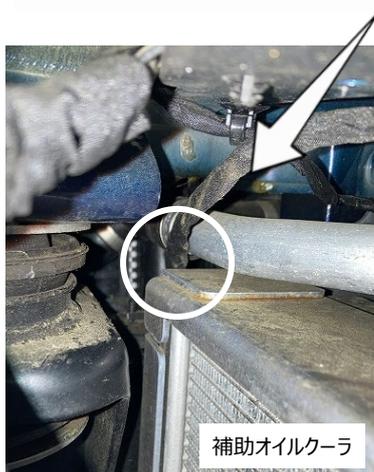
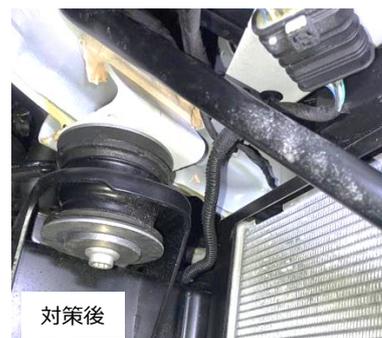
不具合発生箇所

電気配線

フロントアクスルの電気配線において、配索設計が不適切なため補助オイルクーラまたは補助ラジエータと干渉しているものがある。そのため、被覆が摩耗して配線が露出することで短絡が発生し、警告灯の点灯と共に ABS や ESP(横滑り防止装置)の制御が停止することで制動距離が増加し、最悪の場合、事故に至るおそれがある。

対策後

全車両、配線の点検を行い、保護スリーブを装着する。配線に損傷がある場合は、新品に交換する。
