改善箇所説明図

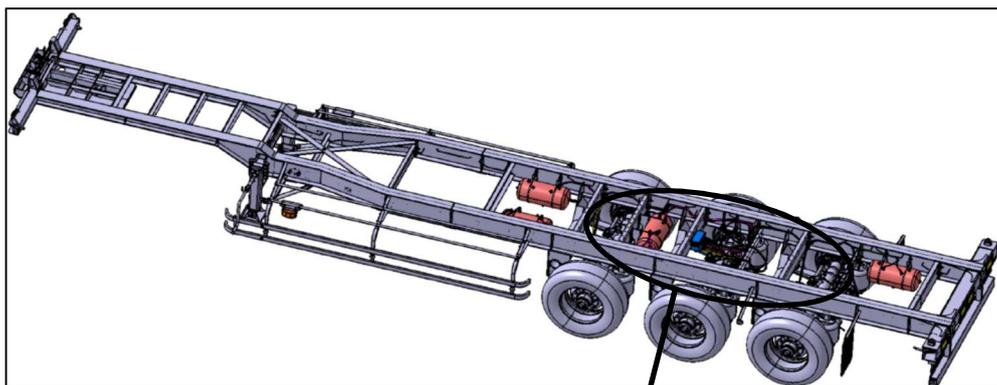
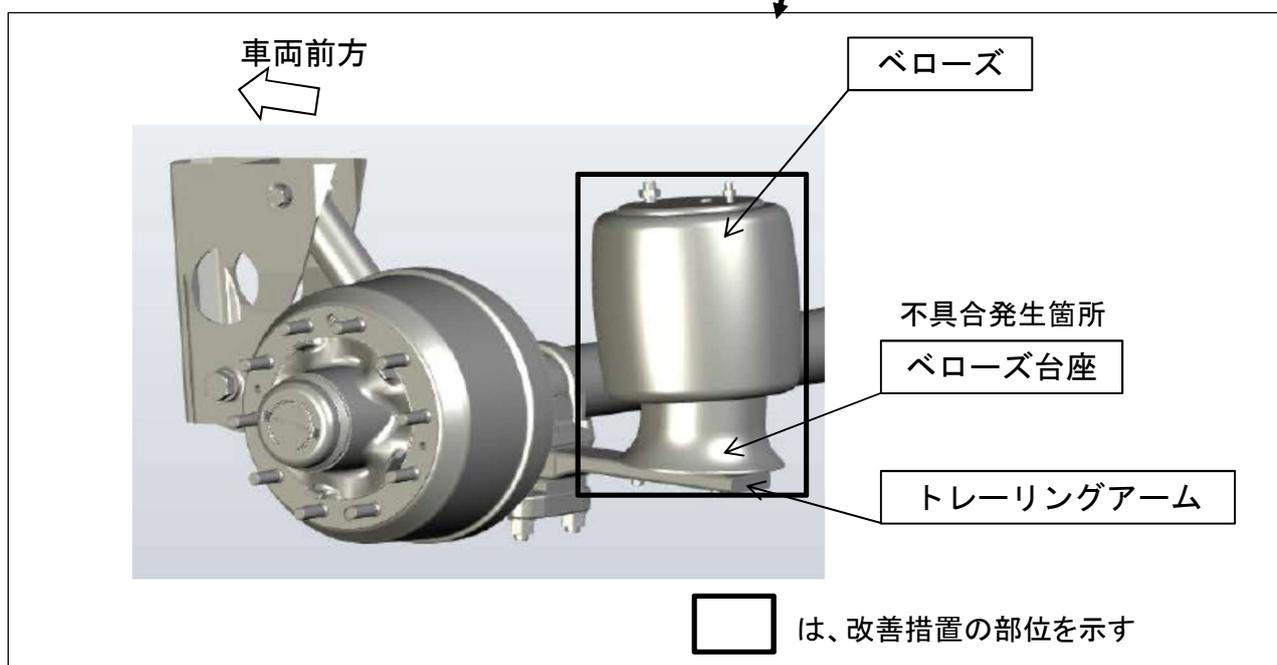
セミトレーラエアサスペンションにおいて、ベローズ(空気バネ)を構成する部品の素材選定が不適切なため、路面状況などにより、サスペンションの可動範囲が大きくなった場合、ベローズ内部のバンブラバーが天板に接触した衝撃により、ベローズ台座のトレーリングアーム取付部が割れることがある。そのため、ベローズがトレーリングアームから外れ、最悪の場合、走行不能になるおそれがある。

全車両、ベローズを対策品に交換する。
