改善箇所説明図②

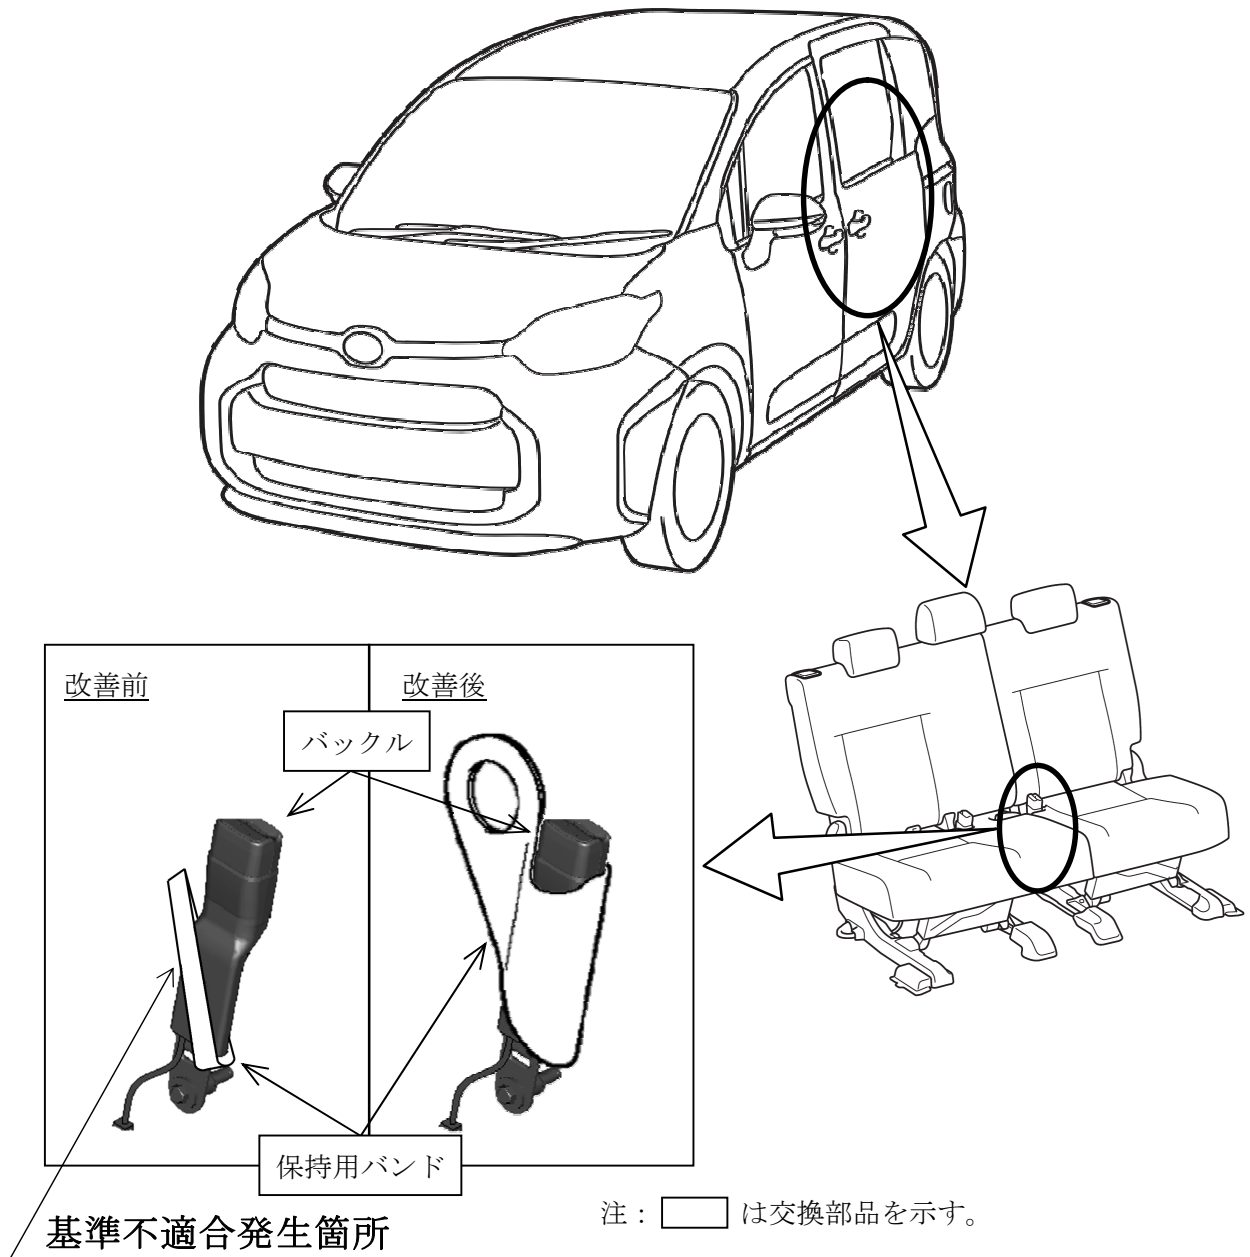
後部左用座席ベルトのバックルにおいて、保持構造が不適切なため、座席内部に落ち込んで座席リクライニングができなくなることがある。その状態でリクライニング操作を行うと、バックルが損傷して当該座席ベルトが正しくロックできず、最悪の場合、走行中にベルトが外れるおそれがある。

全車両、車台番号を確認するとともに、一部車両に対しては、バックル取付部の保持用バンドを点検し、対象となる場合は当該バンドを対策品に、バックルを新品に交換する。
