改善箇所説明図

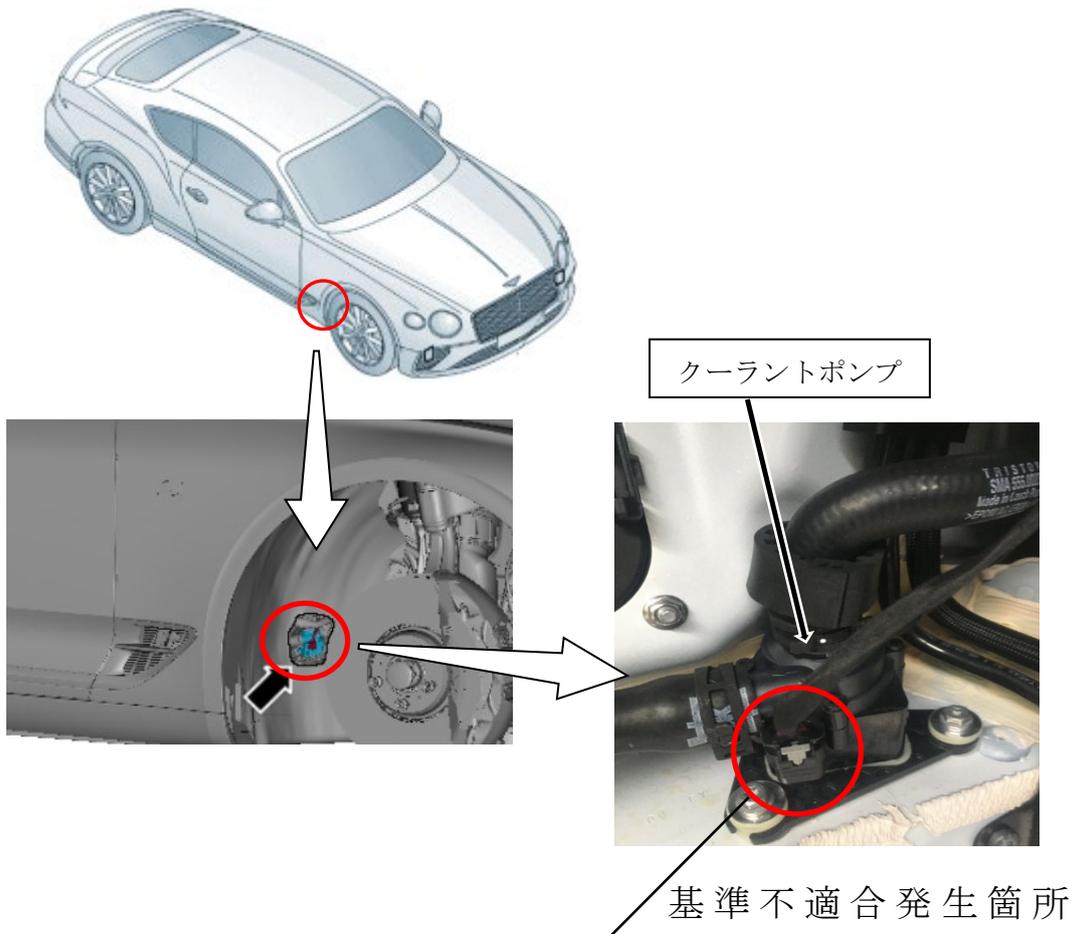
エアコン用の電動クーラントポンプにおいて、内部に発生した負圧を逃がす設計が不適切なため、当該ポンプ内部の電気コネクタ部に湿気が入り、電気回路が短絡することがある。そのため、当該ポンプの作動が停止することによりアイドリング時にデフロスタ機能が低下し、そのままの状態で使用を続けると、ポンプのコネクタ部が過熱し、最悪の場合、火災に至るおそれがある。

は交換する部品を示す。

全車両、電動クーラントポンプを交換すると共に、コネクタを点検し、必要に応じて交換する。

識別：バッテリーのベンチレーションホースに白色のペイントを塗布する。
