## 改善箇所説明図

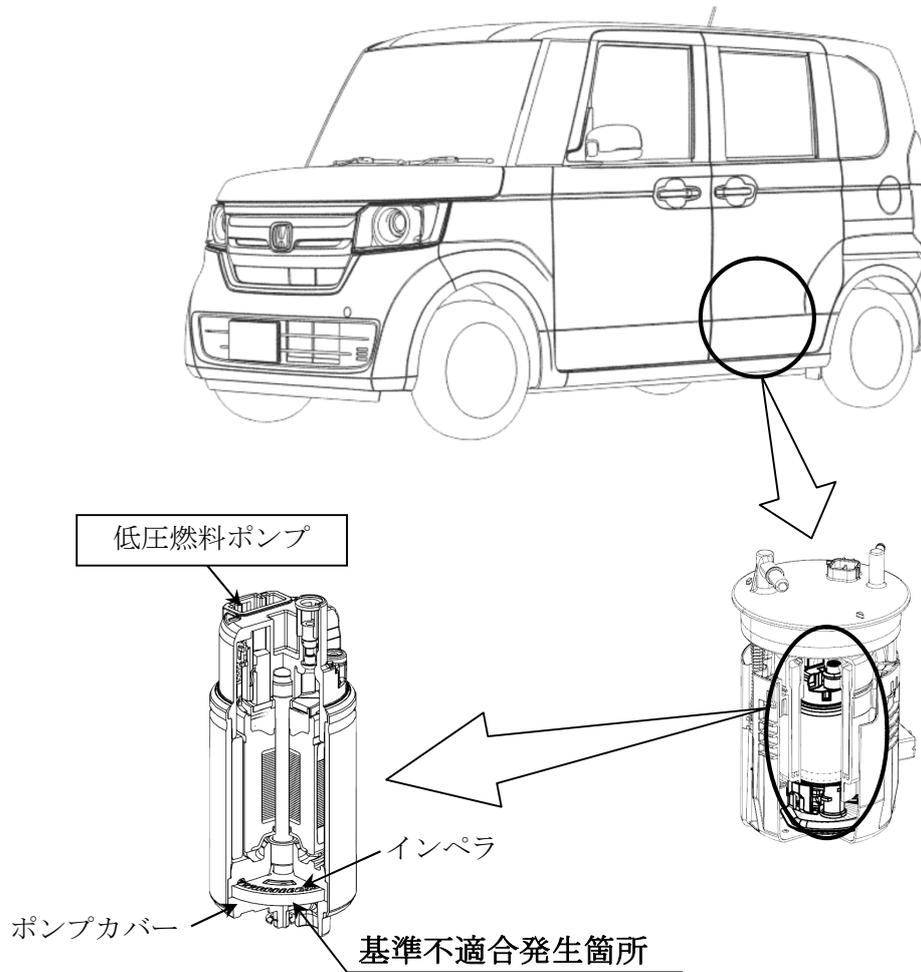
低圧燃料ポンプのインペラ（樹脂製羽根車）において、成形条件が不適切なため、樹脂密度が低くなって、燃料により膨潤して変形することがある。そのため、インペラがポンプカバーと接触して燃料ポンプが作動不良となり、最悪の場合、走行中エンストに至るおそれがある。

全車両、低圧燃料ポンプを対策品と交換する。

識別：車台番号打刻の下二桁目上部に黄色ペイントを塗布する。
