改善箇所説明図

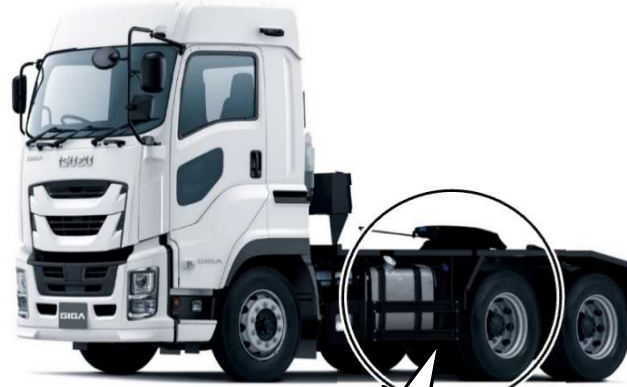
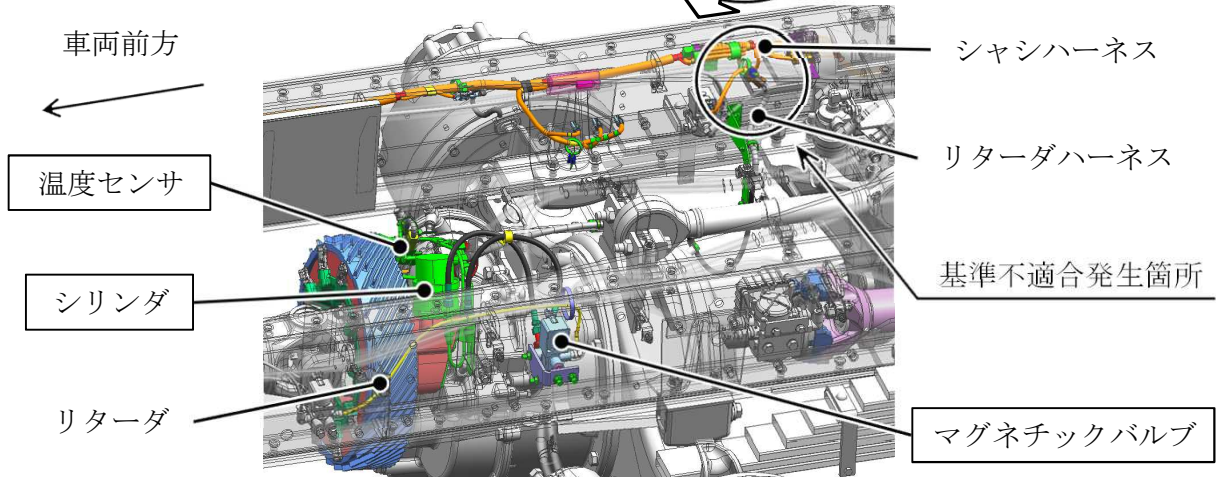
改善前	改善後
<p>シヤシハーネス</p> <p>リターダハーネス</p>	<p>シヤシハーネス</p> <p>リターダハーネス</p> <p>変換用ハーネス</p>

リアアクスルに備えられたエア圧により作動する永久磁石式リターダ（補助ブレーキ）において、リターダハーネスへ接続するシヤシハーネスのコネクタ端子の設計に誤りがあり不適切な端子配列になっているため、温度センサに過電流が流れ、内部回路が断線することがある。そのため、リターダの温度上昇に係る保護機能が作動せず、エア圧を保つシリンダ内部のゴム部品が損傷してしまうことでエア圧が保てなくなり、マグネチックバルブからエア漏れが発生し、そのまま使用を続けるとエア圧低下により警告灯が点灯するとともに警報が鳴り、最悪の場合、同一エアタンクのエア圧を用いるクラッチアシスト機能が停止することで変速ができず走行不能に至るおそれがある。

全車両、シヤシハーネスとリターダハーネスの間に適切な端子配列に修正するための変換用ハーネスを追加するとともに、温度センサを点検し、損傷が認められたものは温度センサを新品に交換する。また、エア漏れが認められた場合は、シリンダ、マグネチックバルブ等を新品に交換する。
