改善箇所説明図

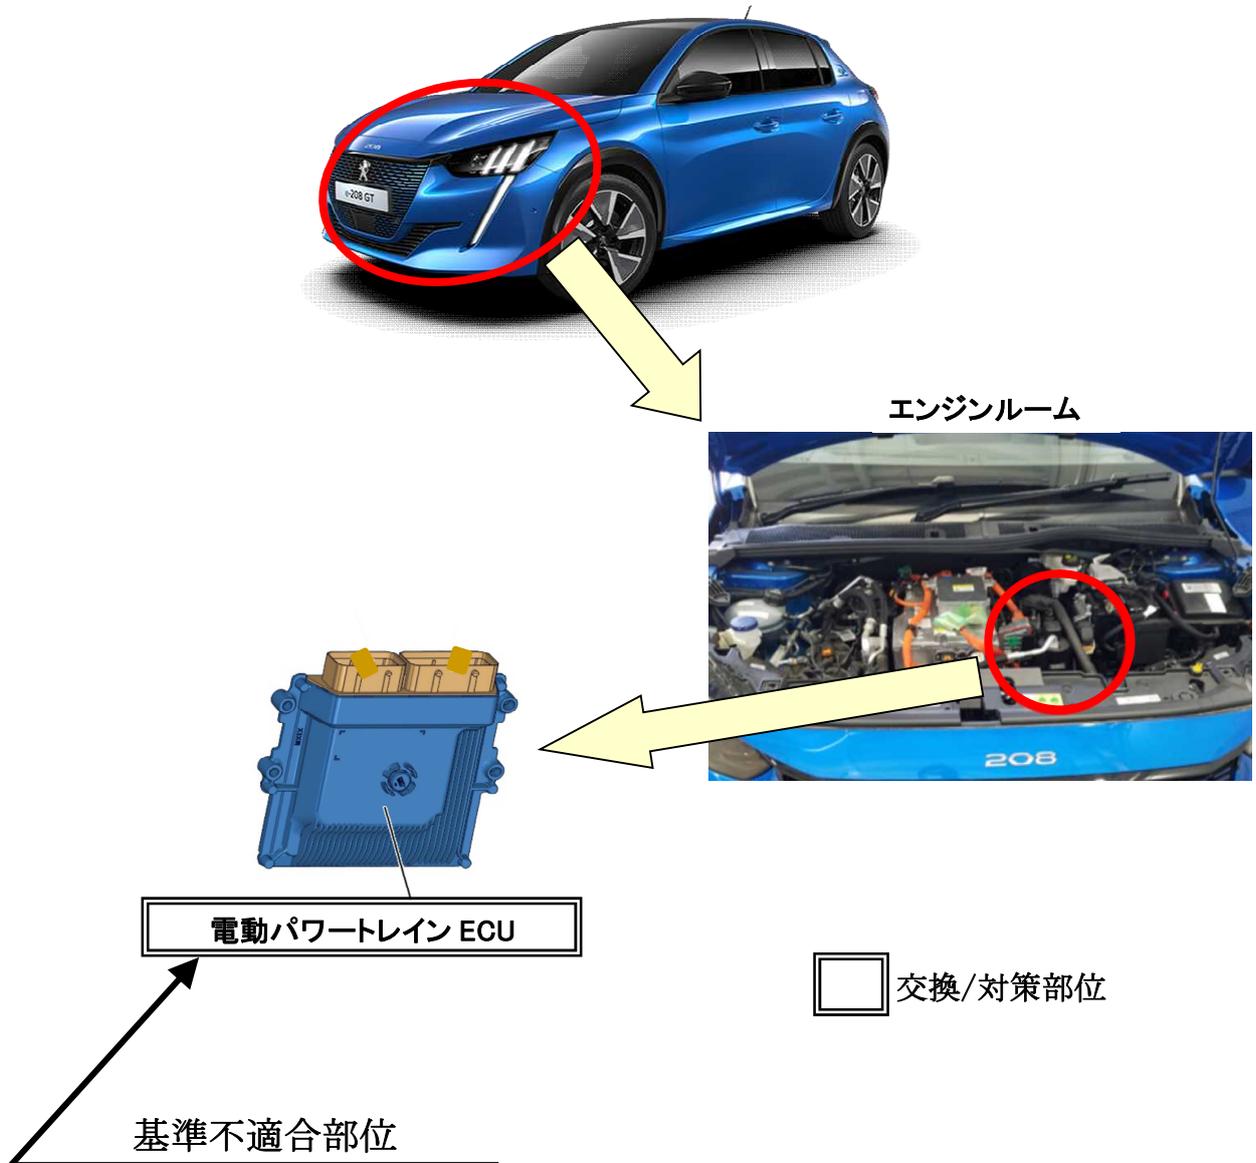
電動パワートレインECUにおいて、電源制御プログラムが不適切なため、電動コンプレッサーの絶縁不良が発生した場合、セーフモードにより走行停止する。

全車両、電動パワートレイン ECU の電源制御プログラムを修正プログラムに更新し、セーフモードにおいても走行可能な状態を維持する。

識別 : 車台番号打刻の車台番号の最左から2桁目の上部に黄色のペイントを塗る。
