改善箇所説明図①

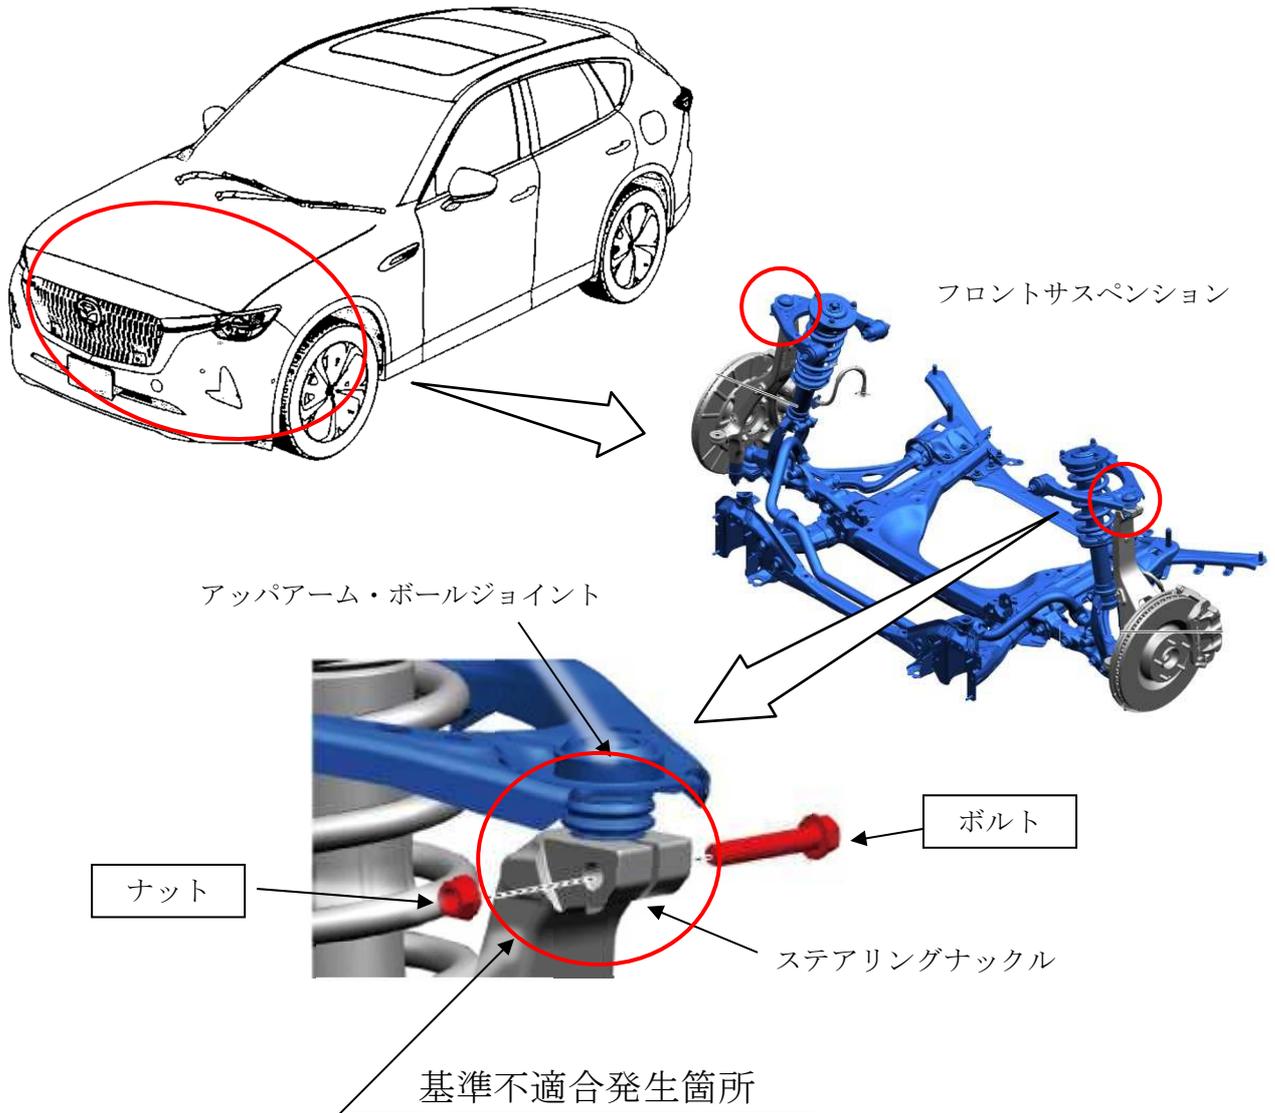
フロントサスペンションにおいて、車両組立工程の組付け作業が不適切なため、アップアーム・ボールジョイントとステアリングナックルを締結するボルトとナットが規定トルクで締め付けられていないものがある。そのため、そのまま使用を続けるとボルトが外れ、最悪の場合、ステアリングナックルがボールジョイントから抜け、タイヤと接触することでパンクして走行不能となるおそれがある。

改善の内容
全車両、当該ボルトとナットの状態を点検し、規定トルクで締め付けを行う。また、ボルトとナットが脱落していた場合は、新品のボルトとナットを取付ける。

識別：左リヤドア・ロアヒンジ取付けボルト(下側)の頭に黄ペンを塗布する。
