## 改善箇所説明図②

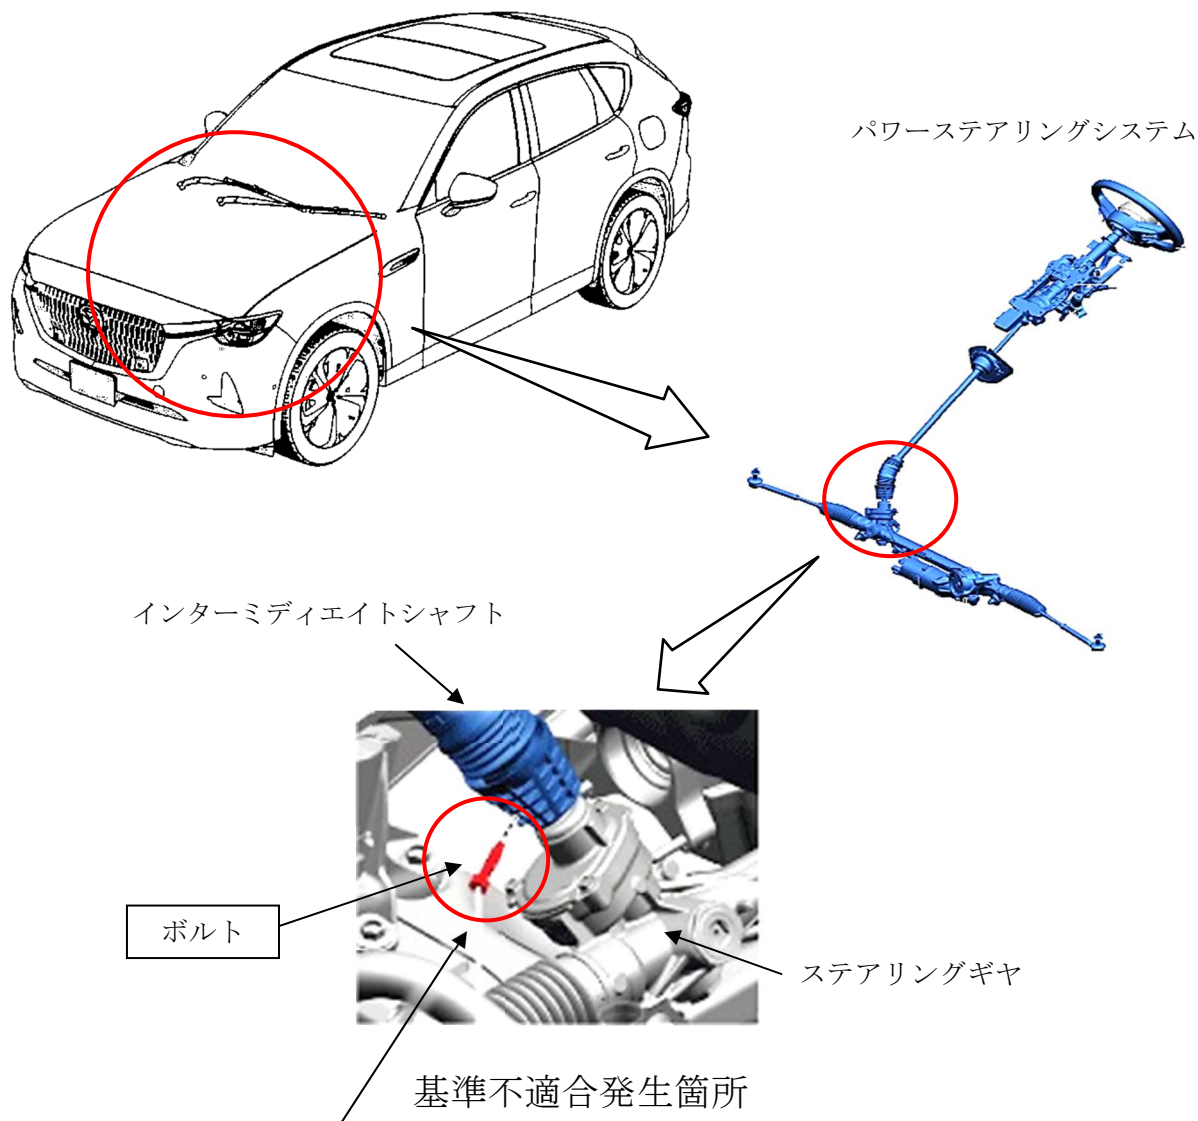
インターミディエイトシャフトにおいて、車両組立工程の組付け作業が不適切なため、ステアリングギヤに締結するボルトが規定トルクで締め付けられていないものがある。そのため、そのまま使用を続けるとボルトが外れ、最悪の場合、ステアリングギヤからインターミディエイトシャフトが抜け、操舵不能になるおそれがある。

全車両、当該ボルトの状態を点検し、規定トルクで締め付けを行う。また、ボルトが脱落していた場合は、新品のボルトを取付ける。

識別：左リヤドア・ロアヒンジ取付けボルト(下側)の頭に黄ペンを塗布する。
