改善箇所説明図③

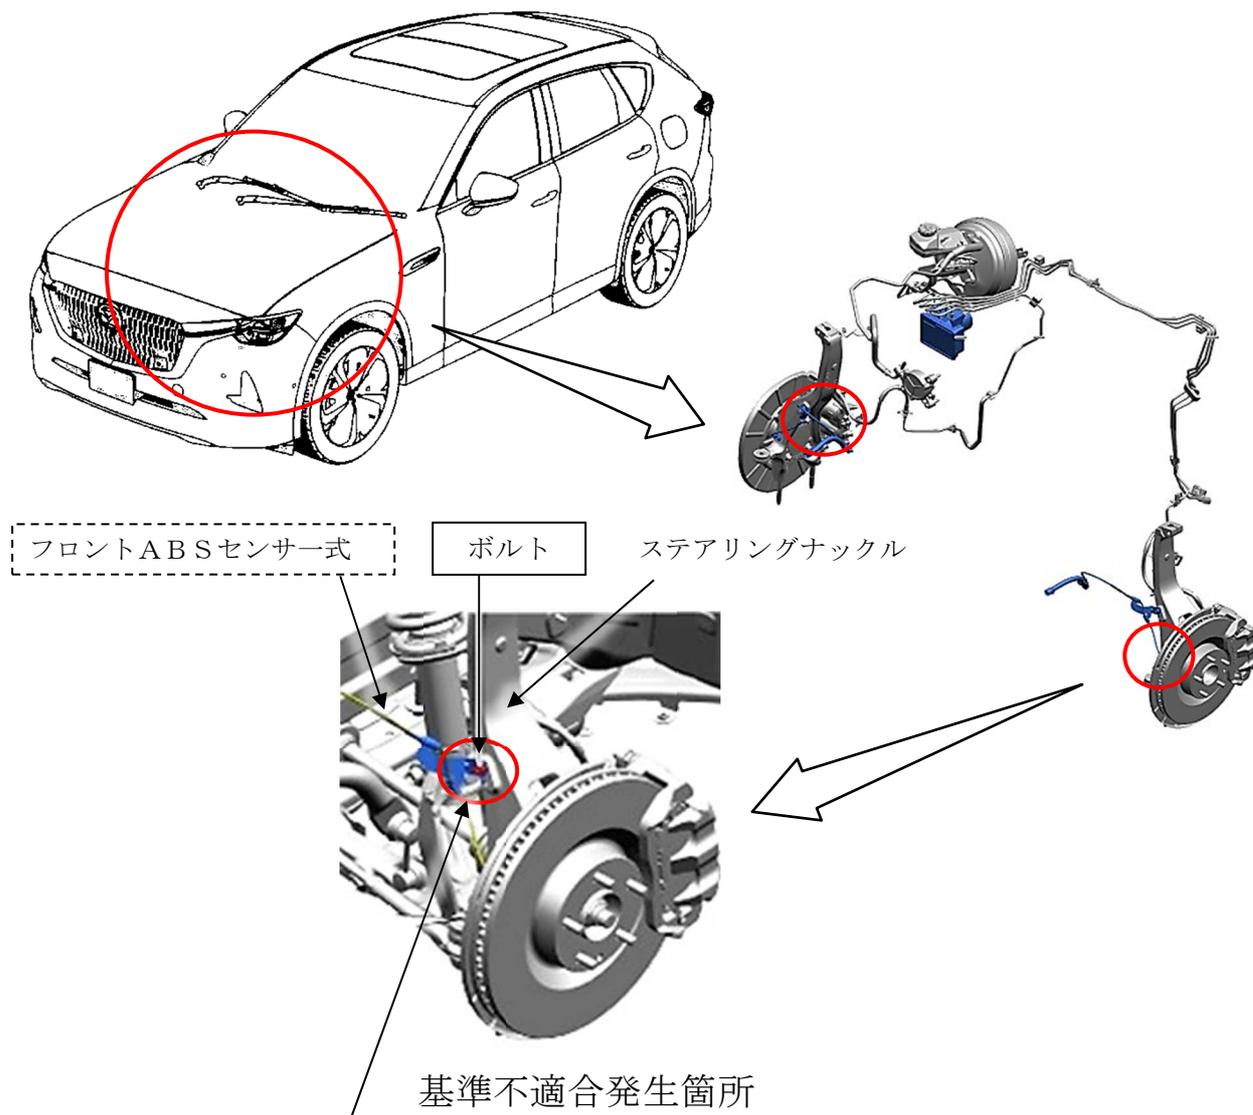
フロントABSセンサにおいて、車両組立工程の組付け作業が不適切なため、ステアリングナックルにハーネスを固定するブラケットを締結するボルトが規定トルクで締め付けられていないものがある。そのため、そのまま使用を続けるとボルトが外れ、最悪の場合、ハーネスがタイヤ等に干渉することで損傷し、ABS警告灯およびTCS/DSC表示灯が点灯し、EPB表示灯が点滅すると共に、ABS、TCS、DSCおよびEPBの作動が停止し、さらに先進安全運転支援システムも停止するおそれがある。

全車両、当該ボルトの状態を点検し、規定トルクで締め付けを行う。また、ボルトが脱落していた場合は、フロントABSセンサー式を新品と交換し、新品のボルトを取付ける。

識別：左リヤドア・ロアヒンジ取付けボルト(下側)の頭に黄ペンを塗布する。
