## 改善箇所説明図

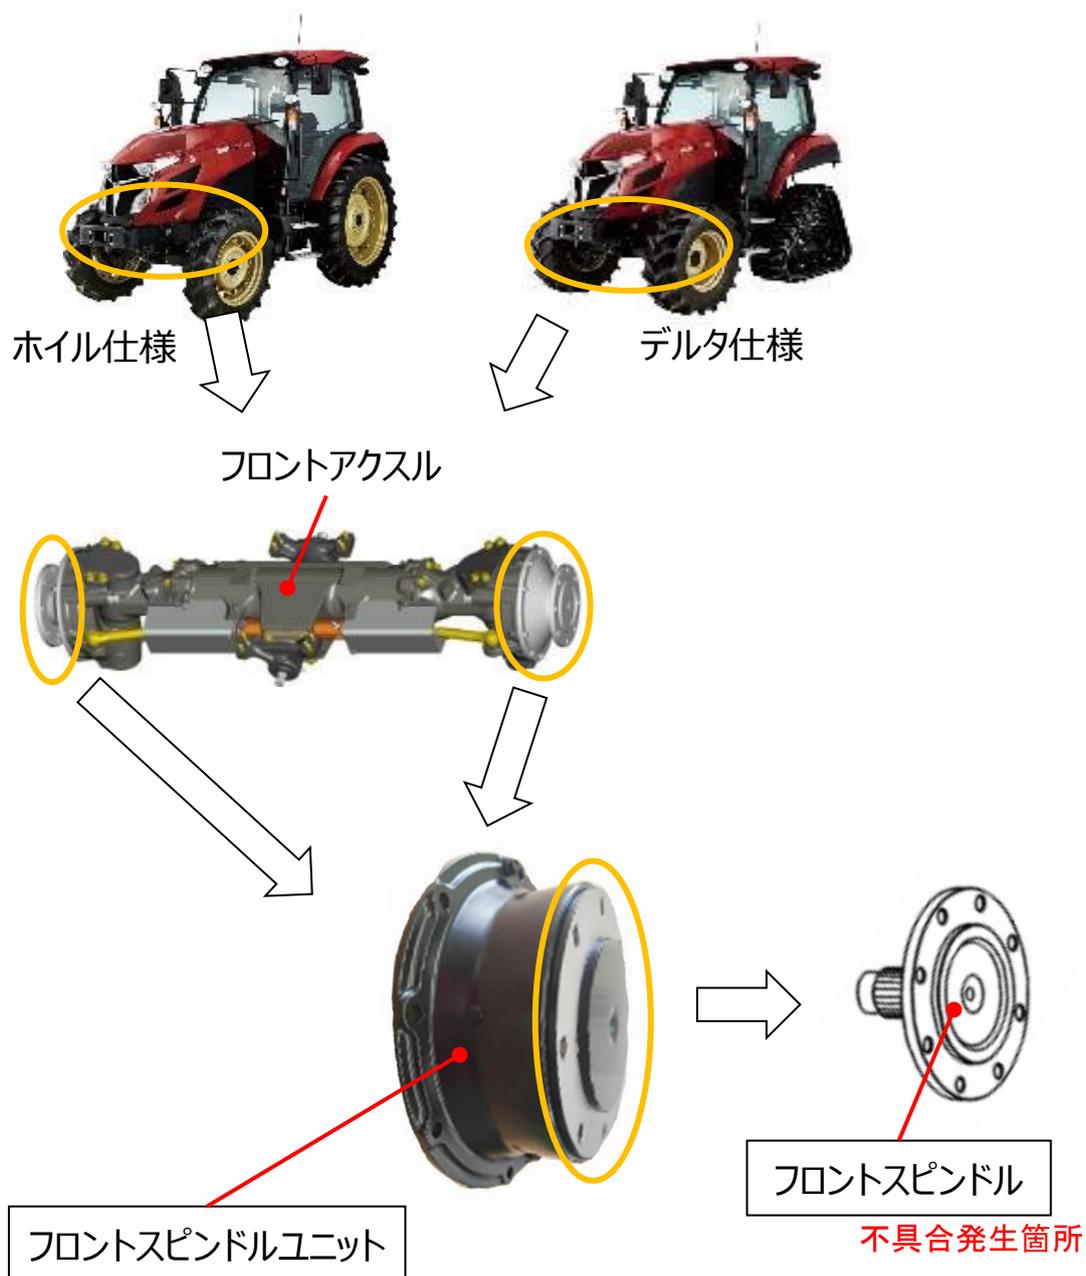
### 不具合発生箇所

農耕用トラクタのフロントスピンドルにおいて、設計段階の評価が不適切なため、強度が不足している。そのため、フロントウエイトやフロント作業機を装着した状態で、旋回操作の繰返しにより、フロントスピンドルに亀裂が入るものがある。そのままの状態で使用を続けると、最悪の場合、当該箇所が破断し、タイヤが脱落するおそれがある。

全車両、左右のフロントスピンドルユニットを対策品と交換する。

は交換部品を示す。
