改善箇所説明図

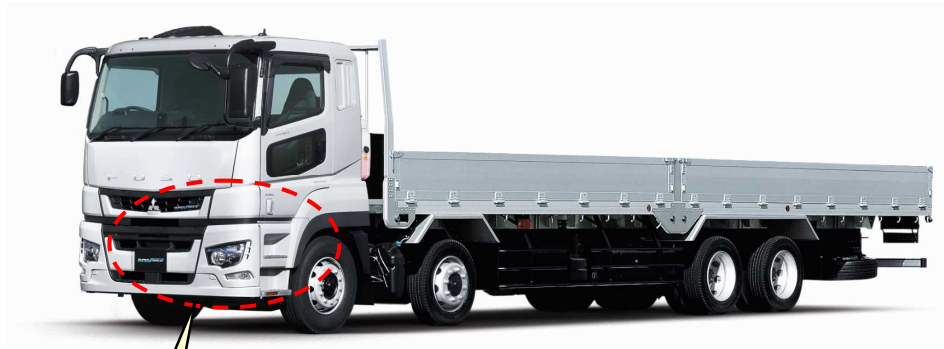
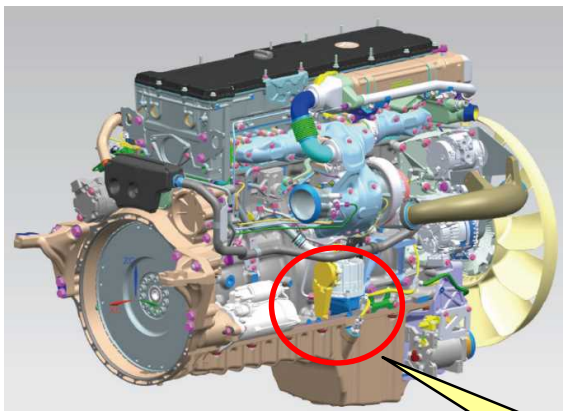
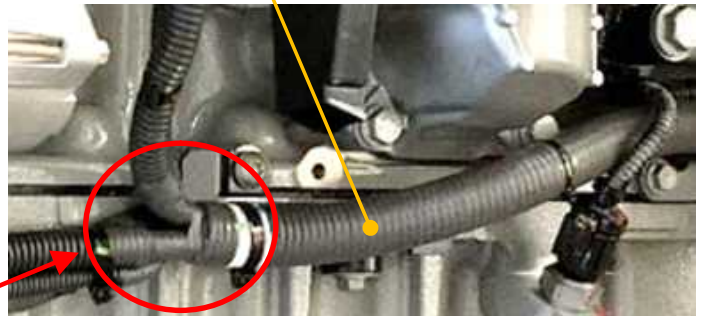
基準不適合発生箇所

6R20 型エンジンを搭載した大型トラックにおいて、エンジンハーネスの組付けが不適切なため、当該ハーネスとハーネス固定用のブラケットが強く接触した状態のものがある。そのため、エンジン振動によって当該ハーネスのブラケット接触部が摩耗して損傷すると、突然のエンジン停止やエンジン再始動不能に至り、最悪の場合、当該部がショートした際のアークによって火災に至るおそれがある。

全車両、エンジンハーネスの分岐部を点検し、損傷が認められない場合は当該ハーネスとハーネス固定用ブラケットの間に干渉防止用のゴム板を追加し、損傷が認められた場合は当該ハーネスを対策品に交換する。

識別：作業完了車には、エンジンハーネス分岐部の車両後方側ハーネスに白色ペイントを塗布する。
