# 改善箇所説明図

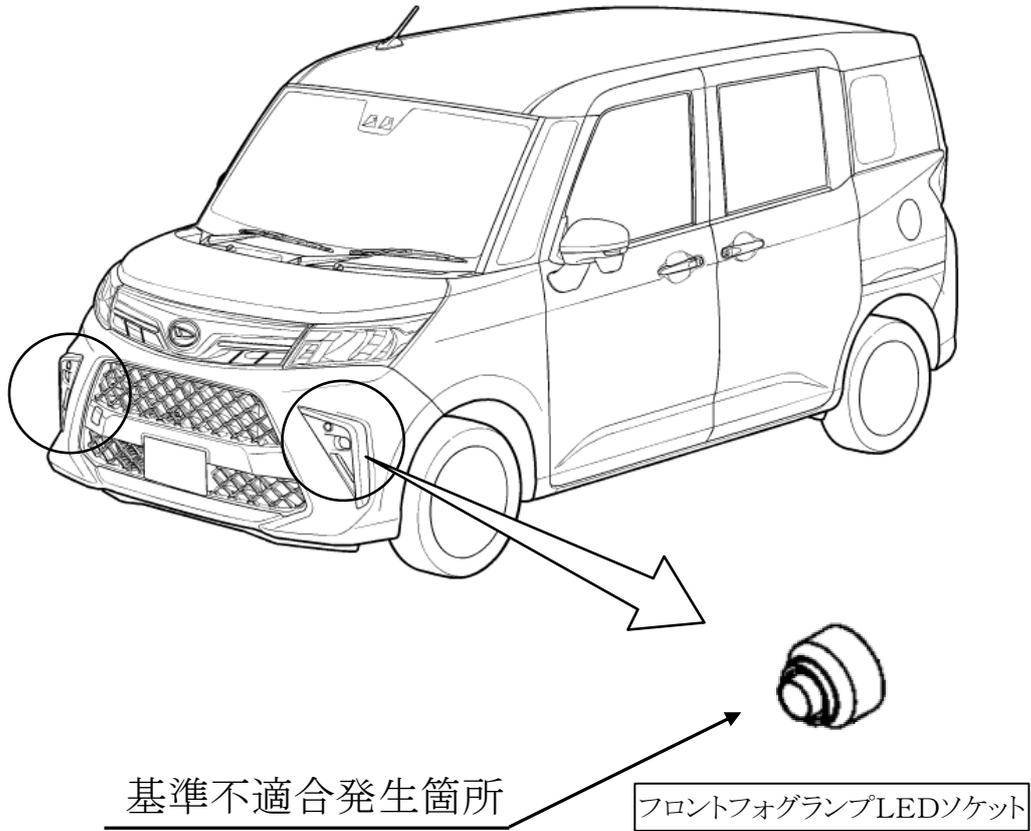
注:  は交換する部品を示す。

前部霧灯(フロントLEDフォグランプ)において、工程の管理が不適切なため、LEDチップへのはんだの塗布量が少ないものがある。そのため、そのままの状態で使用を続けると、はんだが剥がれて、前部霧灯が暗くなり、最悪の場合、点灯しなくなるおそれがある。

全車両、フロントフォグランプLEDソケットを良品と交換する。
