改善箇所説明図

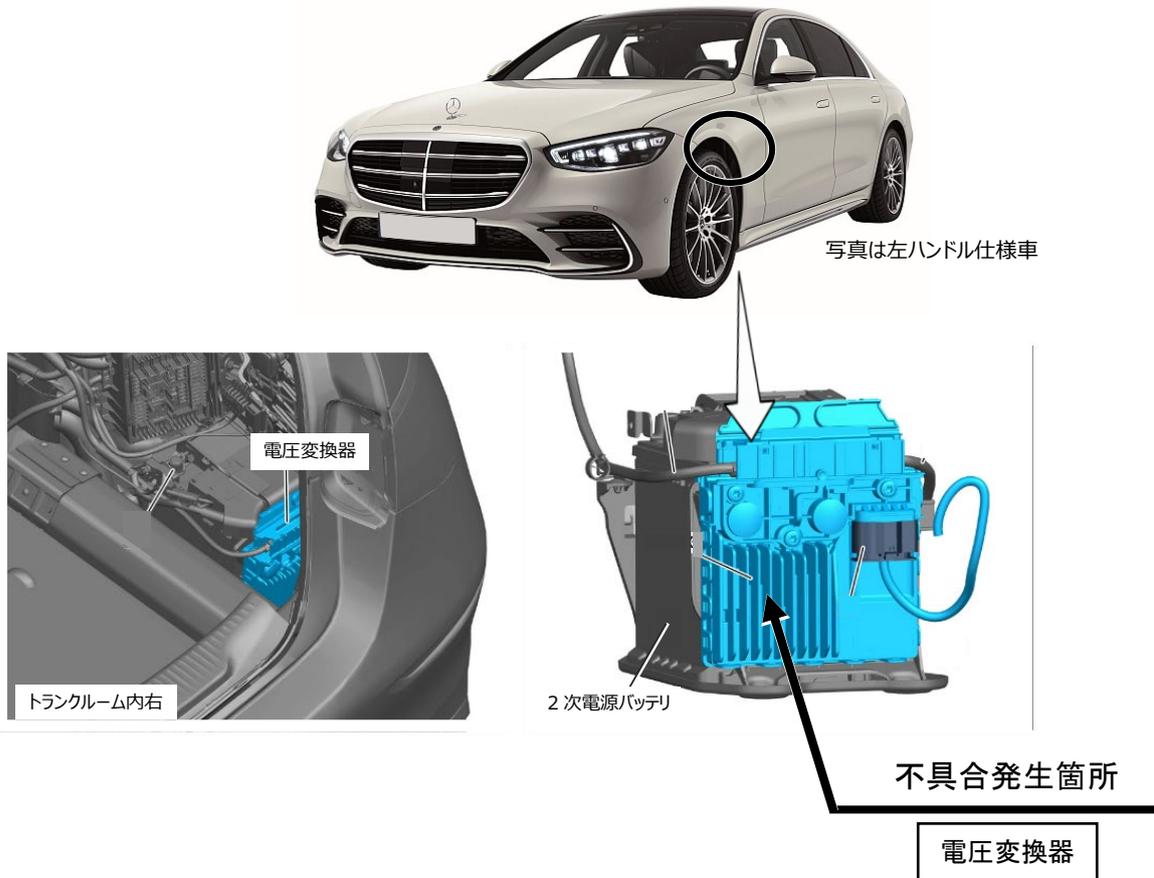
注: は、対策プログラムに書き換える部位を示す。

電圧変換器において、制御プログラムが不適切なため、故障診断機(スキャンツール) を接続中に一時的な通信障害がサーバと、故障診断機の間が発生すると、電源変圧器に故障が発生していると判断して1次電源と2次電源の回路を遮断し、2次電源に電源が供給されなくなる。このため、2次電源のバッテリーが充電されず、バッテリー上がりに至ることでESPとABSの警告灯が点灯して機能が停止し、制動性能が損なわれる。このまま運転を続けると、最悪の場合、出力を低下させたフェイルセーフモードになるおそれがある。

全車両、電圧変換器の制御プログラムを対策プログラムに書き換える。

備考：OTA(リモートソフトウェアアップデート)にて実施し、配信できない車両については後日、入庫作業にて実施する。
