改善箇所説明図

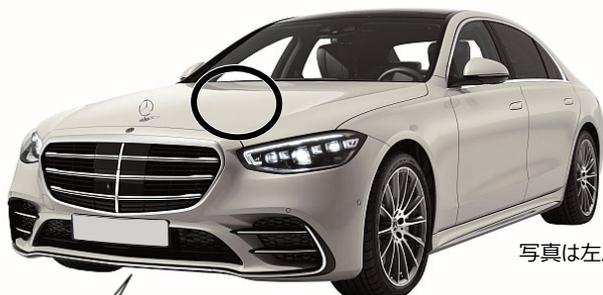
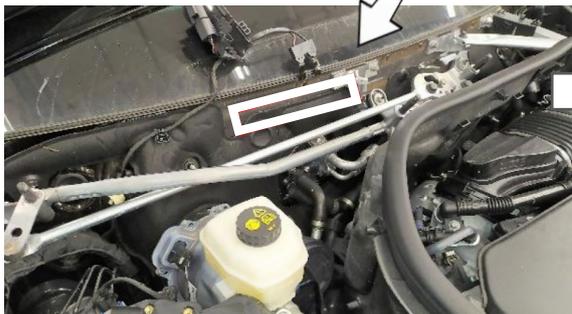
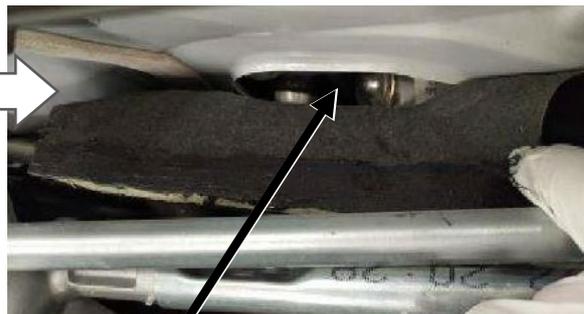
不具合発生箇所

フロントウォール

注: は、シーリングを追加する部位を示す。

フロントウォールにおいて、雨水の排水設計が不適切なため、多量の雨水等が流れると車室内に水が浸入することがある。そのため、床下の電気配線が腐食による断線や、短絡を引き起こすことで原動機の始動不良等の電気的な不具合が発生し、最悪の場合、プレセーフシステムの機能が損なわれて衝突時に乗員が負傷するおそれがある。

全車両、シーリングを追加する。また、床下を点検し水分が浸入している場合は、影響を受けている部品を新品に交換する。
