改善箇所説明図

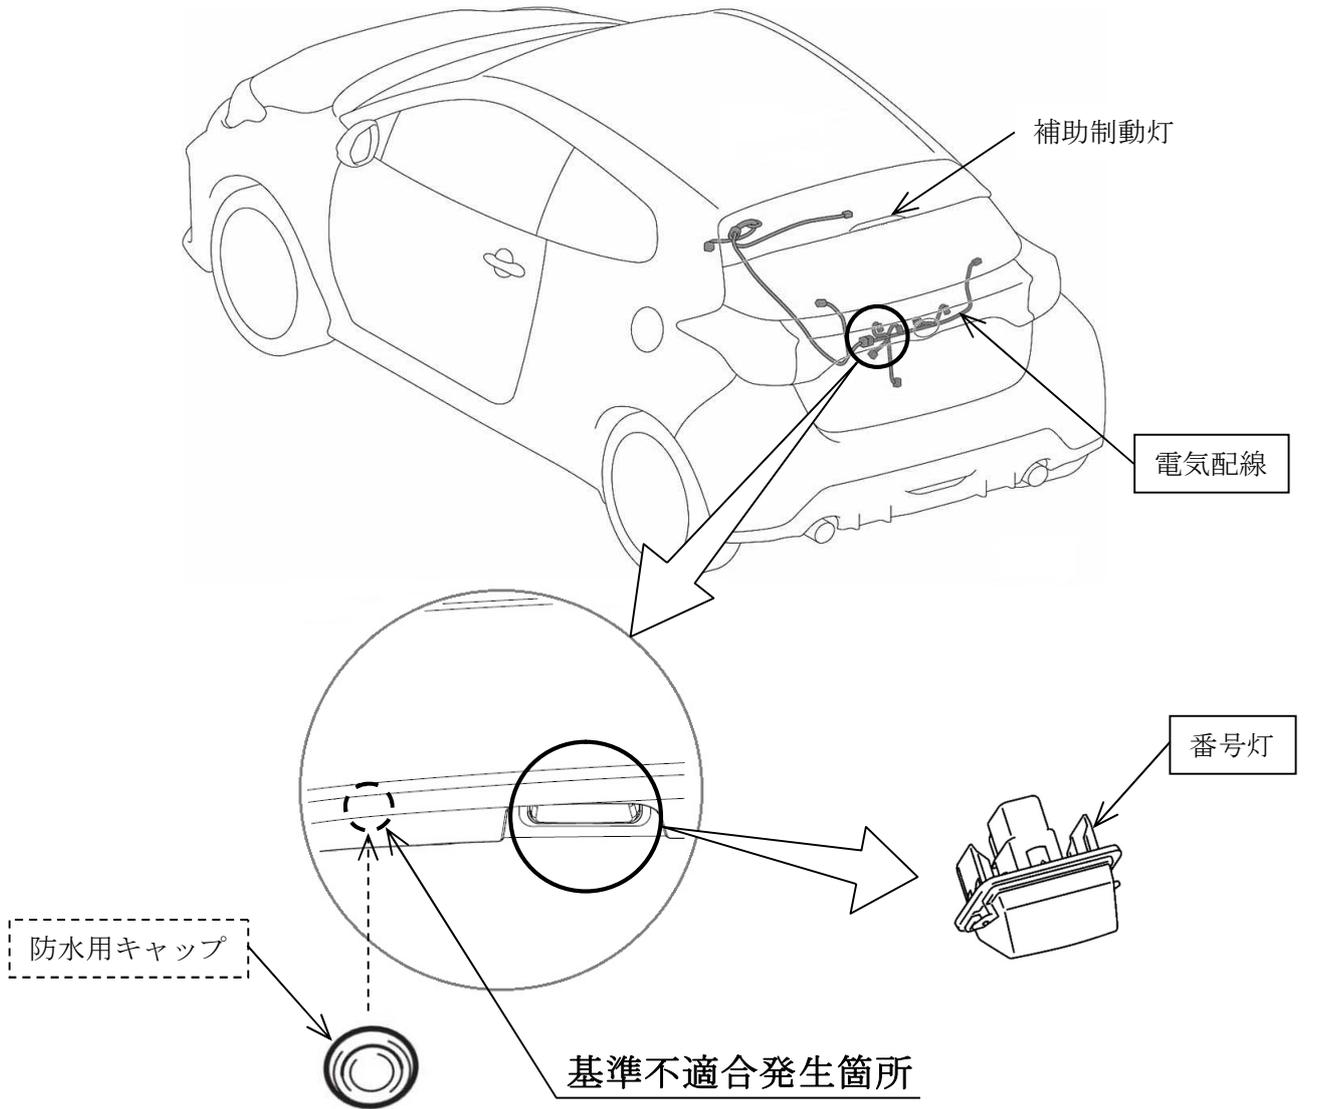
バックドアの防水用キャップにおいて、作業指示が不適切なため、当該キャップが組付けられておらず、高圧洗車等により電気配線が被水することがある。そのため、そのまま使用を続けると、コネクタ端子に錆が発生して導通不良となり、番号灯、補助制動灯およびドアロック等が機能しなくなるおそれがある。

全車両、防水用キャップを追加するとともに、番号灯および電気配線を新品に交換する。
