事業用自動車事故調査報告書

大型乗合バスの追突事故（北九州市小倉北区）

令和5年6月23日

調査番号 : 2191101
事業者 : 西鉄バス北九州(株)
本社所在地 : 北九州市小倉北区
車 両 : 乗合バス (大型)
事故の種類 : 追突事故
発生日時 : 令和3年8月28日 20時14分頃
発生場所 : 北九州市小倉北区 国道3号

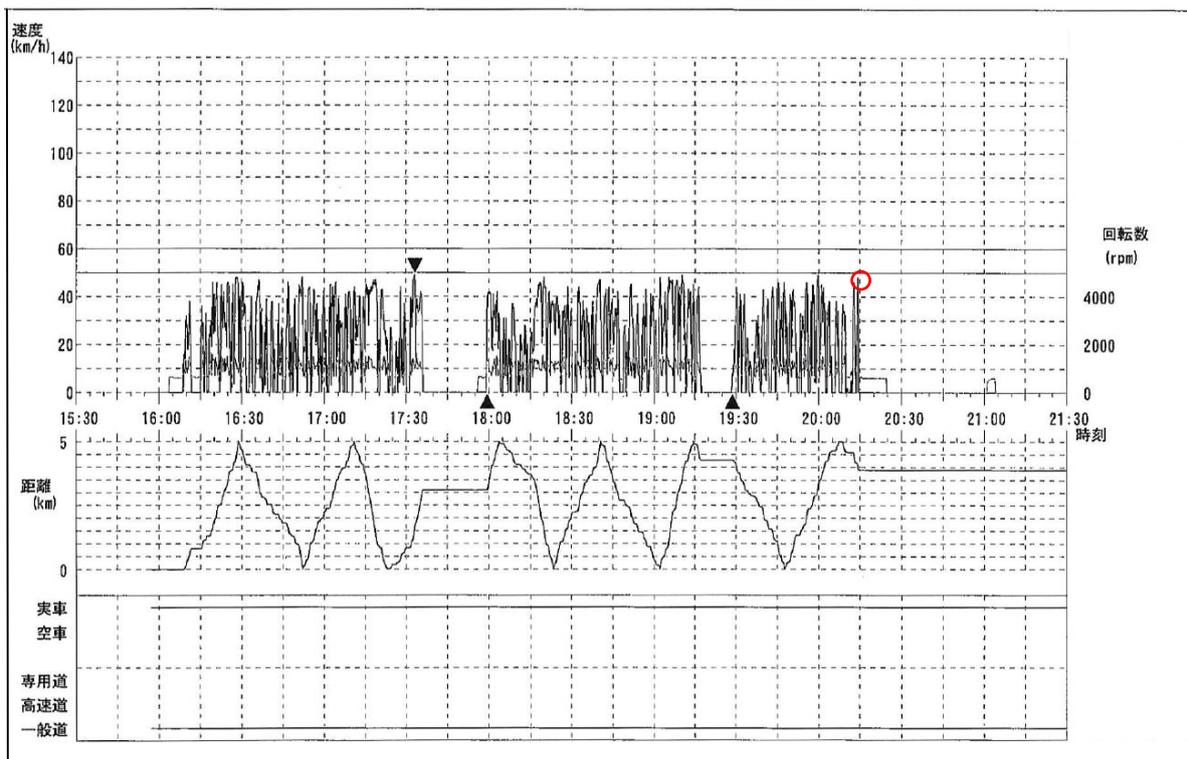
- ・運行記録計の6時間記録図表によると、事故当日、16時06分頃に走行を開始し、50km/h以下の速度で加減速や停止を繰り返しながら約1時間30分走行したところで約20分間原動機を停止させている。その後、17時56分頃走行を開始し、50km/h以下の速度で加減速や停止を繰り返しながら約1時間22分走行したところで、約10分間原動機を停止させている。その後、19時28分頃再び走行を開始し50km/h以下の速度で加減速や停止を繰り返しながら約46分走行した20時14分頃に約47km/hから急に速度が下降し、その後停止している（図2-1参照）。
- ・運行記録計の6分間記録図表によると、20時13分17秒過ぎから約33秒間停止し20時13分50秒過ぎに速度が上がりはじめ速度27km/hで約3秒保持したあと、徐々に速度を上げて20時14分19秒頃に約47km/hに達したところから速度が急に下降し、その後、約6秒間で停止している（図2-2参照）。

図2-1 事故当日の運行記録計の6時間記録（図中の「○」は事故時点）

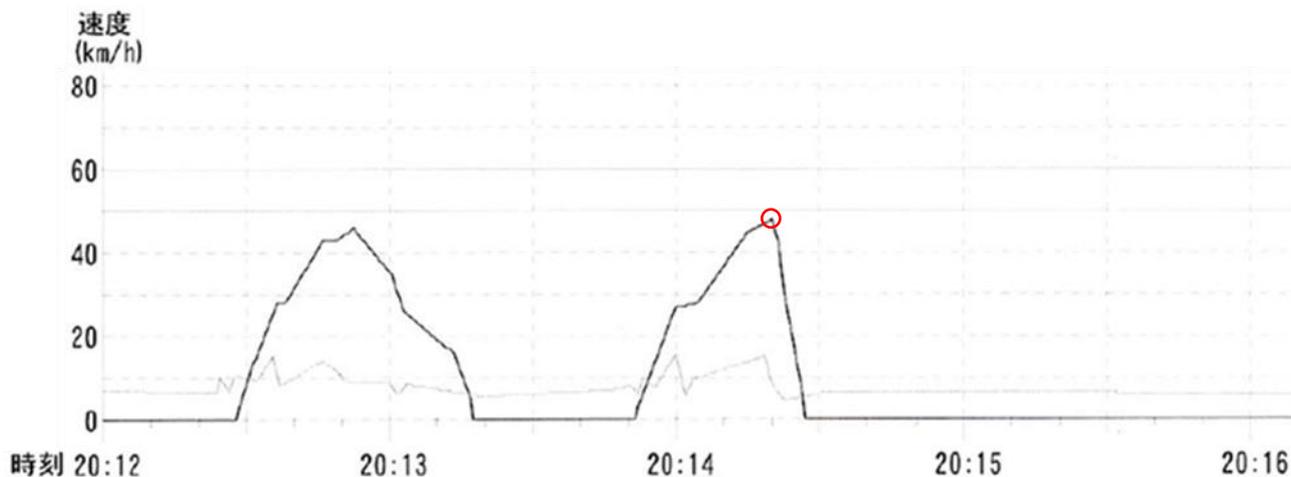
図 2-2 事故当日の運行記録計の 6 分間記録 (図中の「○」は事故時点)

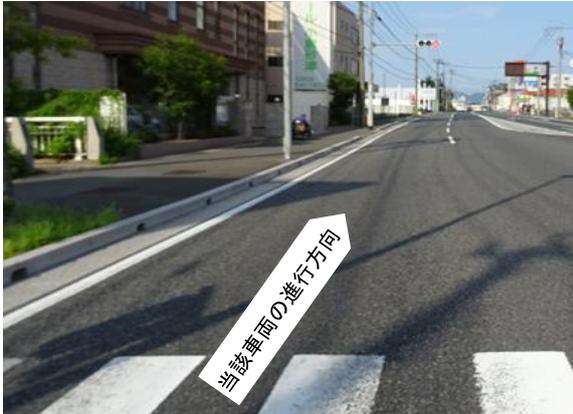
写真1-1

事故地点前約60mから門司区方面を見る（昼間） 事故地点前約60mから門司区方面を見る（夜間）

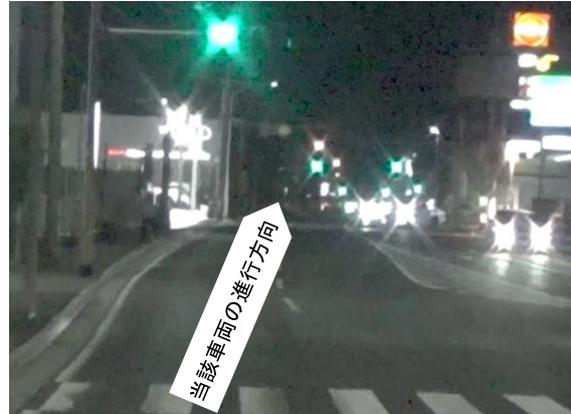
写真1-2

- ・事故地点付近の見通しについては、事故地点前約230mに設置されている「砂津二丁目交差点」から門司区方面に向かって道路が緩やかな左カーブとなっており、「砂津二丁目交差点」付近から見ると事故地点付近は死角となっているが、事故地点前約160mの地点（「砂津二丁目停留所」付近）から事故地点まではほぼ直線道路となっており、事故地点付近への視界を遮るものはなかった。
- ・事故地点前約60mの地点に設置されている丁字路交差点から事故地点付近までの道路形状は、進行方向やや左側へ直線道路が伸び、かつ、やや上り勾配となっているが、写真1-1に示すとおり視界を遮るものはなく、見通しは良かった。
- ・夜間においては、砂津二丁目交差点を過ぎたところから、道路左側の店舗の照明により車道が照らされ、写真1-2に示すとおり道路の交通状況が認識できる程度の明るさがあった。

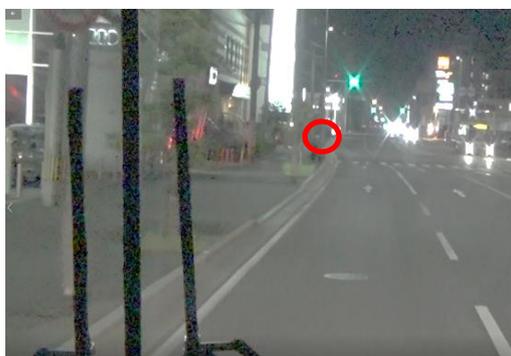
写真 2 - 1

- ・当該事業者の運転者が試験車両の運転席から試験自転車を認知することができた地点における試験車両と試験自転車間の距離については、後部反射器が装着されている状態では約 130m（写真 2 - 1 参照）、後部反射器が装着されていない状態では約 90m であった。
- ・ビデオカメラの映像記録から試験自転車を確認することができた地点における試験車両と試験自転車間の距離については、後部反射器が装着されている状態及び装着されていない状態のいずれにおいても約 90m（写真 2 - 2 参照）であった。

運転席から試験自転車が確認できた地点の映像 ビデオカメラの映像記録から試験自転車が
確認できた地点の映像

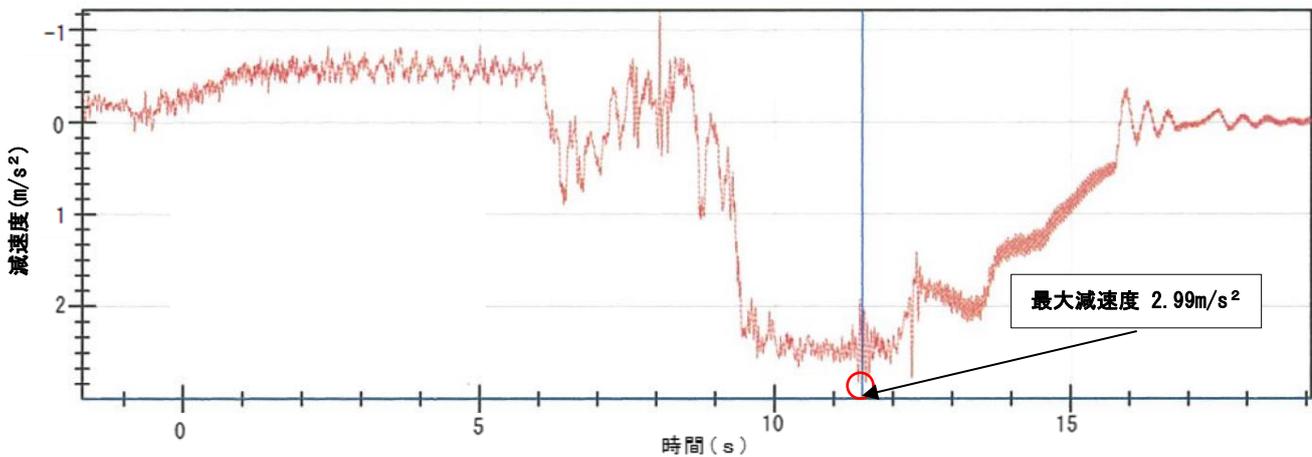
運転者	速度	平均減速度	制動停止距離
A	47km/h	2.51m/s ²	28.9m
B	46km/h	2.09m/s ²	32.1m
C	47km/h	2.04m/s ²	38.8m
D	47km/h	1.72m/s ²	46.6m
E	49km/h	2.19m/s ²	48.7m
平均	47.2km/h	2.10m/s ²	39.0m (A~Eの平均)

図 4 「通常制動」における運転者 B の減速度グラフ

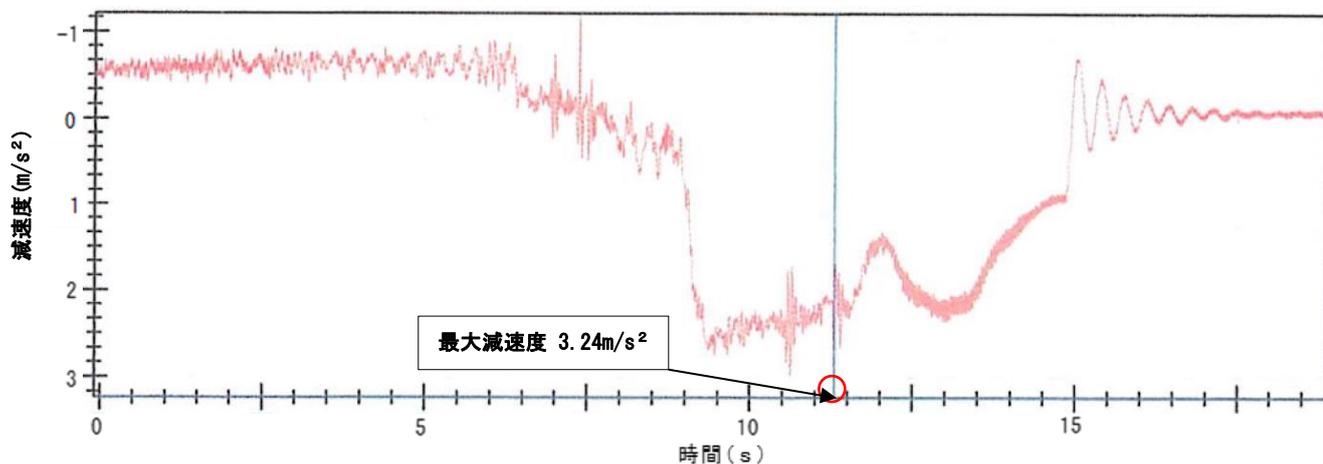
運転者	速度	平均減速度	制動停止距離
A	47km/h	2.58m/s ²	35.8m
B	46km/h	2.28m/s ²	28.9m
C	47km/h	2.55m/s ²	37.4m
D	49km/h	2.74m/s ²	30.8m
E	46km/h	2.69m/s ²	31.6m
平均	47.0km/h	2.57m/s ²	32.9m (A~Eの平均)

図 5 「危険回避制動」における運転者 A の減速度グラフ

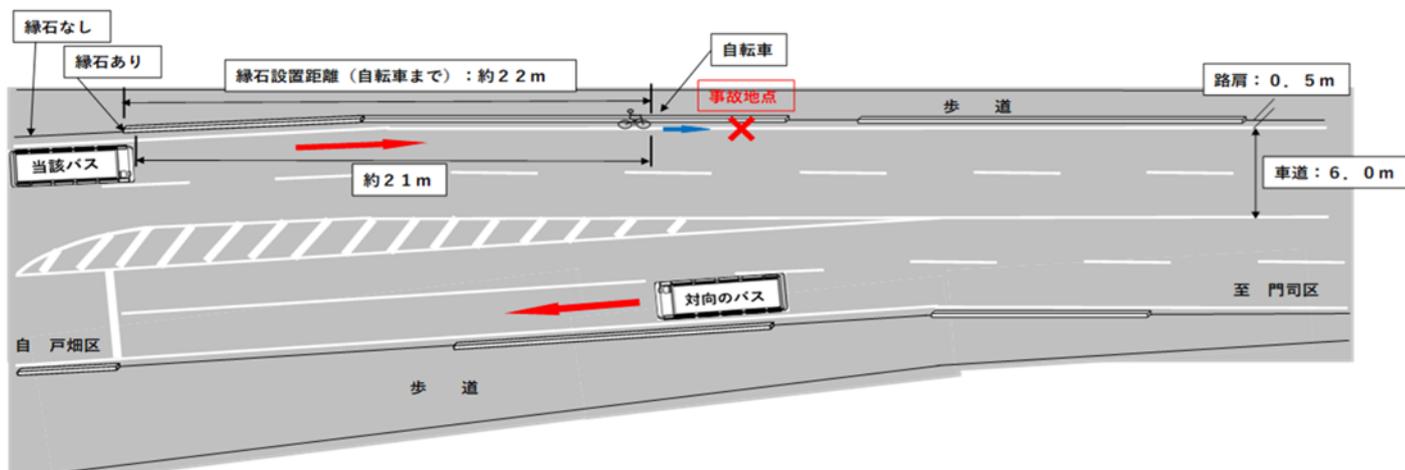
なお、2.3.2.1に記述したとおり、事故地点の車道と歩道の境界には、高さ約15cmの縁石が設置されている（図6-1参照）ことから、当該自転車が当該車両の直前で歩道から車道に進路変更した可能性はないものと考えられる。

図6-1 当該車両と当該自転車の位置関係（事故発生約2秒前（当該運転者の顔は右方向（対向車線のバス側）を向いている。表4 No14 参照））

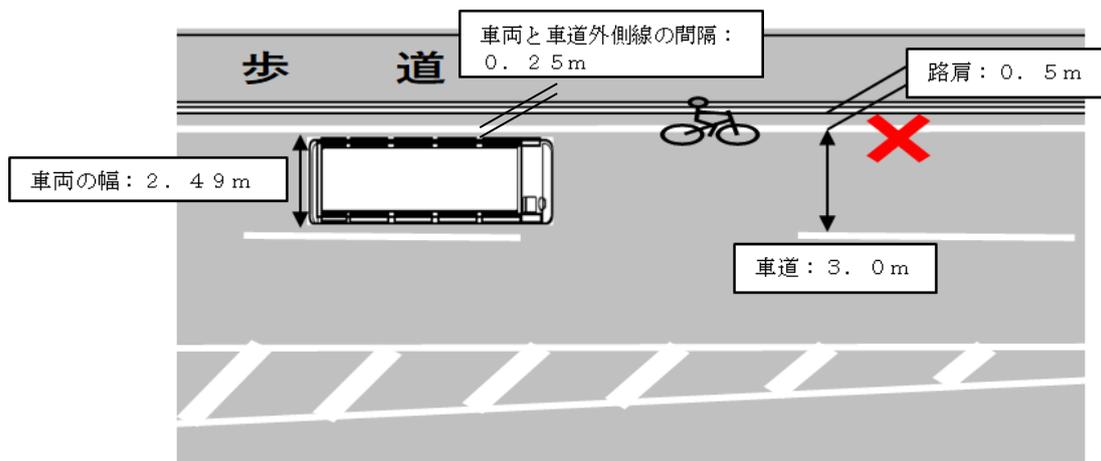
2.1.3.2に記述したとおり、追突直前において当該自転車は車道外側線のやや内側を走行している様子が認められるが、当該車両が第1通行帯中央を走行していた状況にあっては、当該車両と車道外側線の間隔は約25cm（図6-2参照）しかなく、そのまま進行すると当該自転車への追突は免れないものと考えられる。

図6-2 当該車両と当該自転車の位置関係（拡大図）（追突直前（当該運転者の顔は正面に向き直す。表4 No18 参照））
