改善箇所説明図

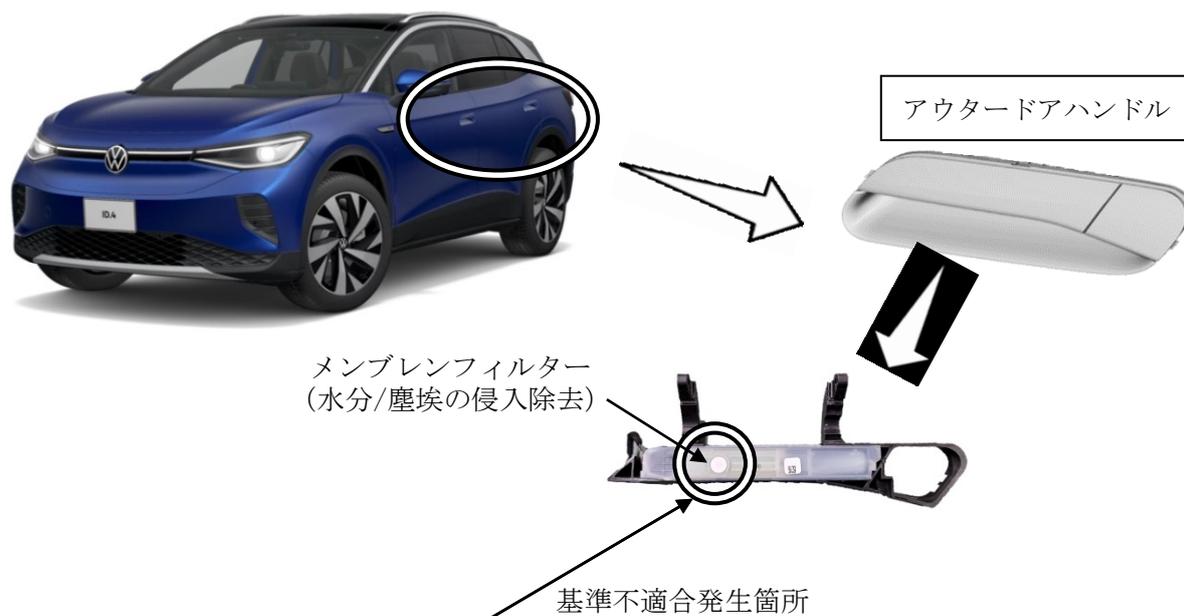
注： は、点検の結果、交換する部品を示す。

乗降口のドアにおいて、アウトードアハンドルの製造管理が不適切なため、メンブレンフィルターが正しく取り付けられていないものがある。そのため、湿気が電子回路に浸透し、時速15 km/h未満で車両に強い横方向の力が加かった場合、意図せずドアが開くおそれがある。

全車両、全てのアウトードアハンドルのメンブレンフィルターの装着状態を点検し、正しく取り付けられていない場合は、該当するアウトードアハンドルを交換する。また、ドアコントロールユニットのプログラムを対策プログラムに書き換える。
