## 改善箇所説明図

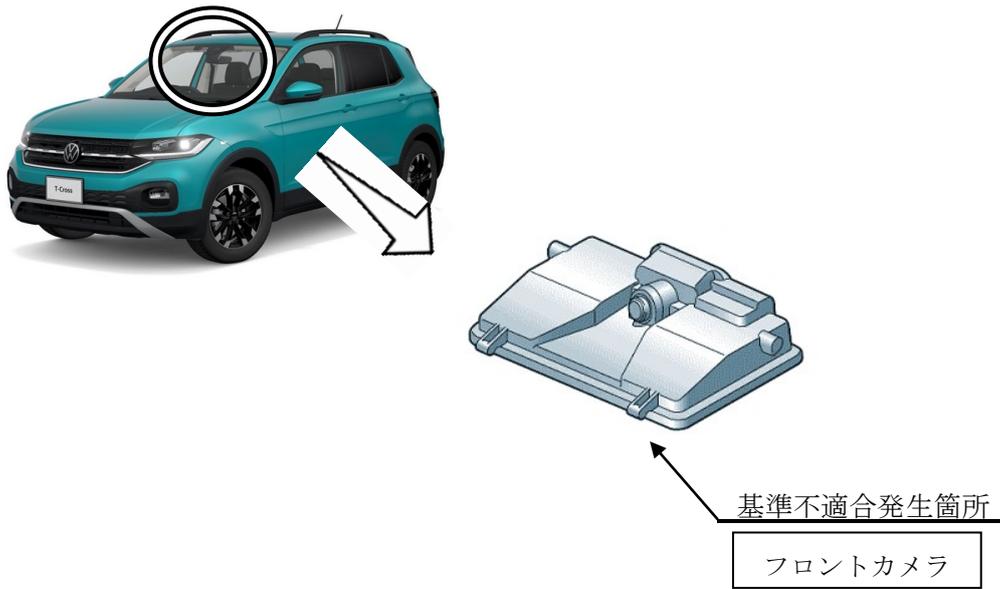
注：□ はプログラムを書き換える部品を示す。

運転支援システムTravel Assist<sup>(※)</sup>の制御プログラムにおいて、開発時の評価が不十分なため、プログラムに不備がある。このため、ステアリングのハンズオフ検知時のシステム無効化に関する作動が、保安基準に適合していない。

全車両、当該システム用のフロントカメラのコントロールユニットを対策プログラムに書き換える。

識別：キャンペーンステッカーに「外-3640、日付（西暦・月・日の順）ワークショップスタンプ」を記入し、ラゲージルームフロアに貼付する。
