## 改善箇所説明図

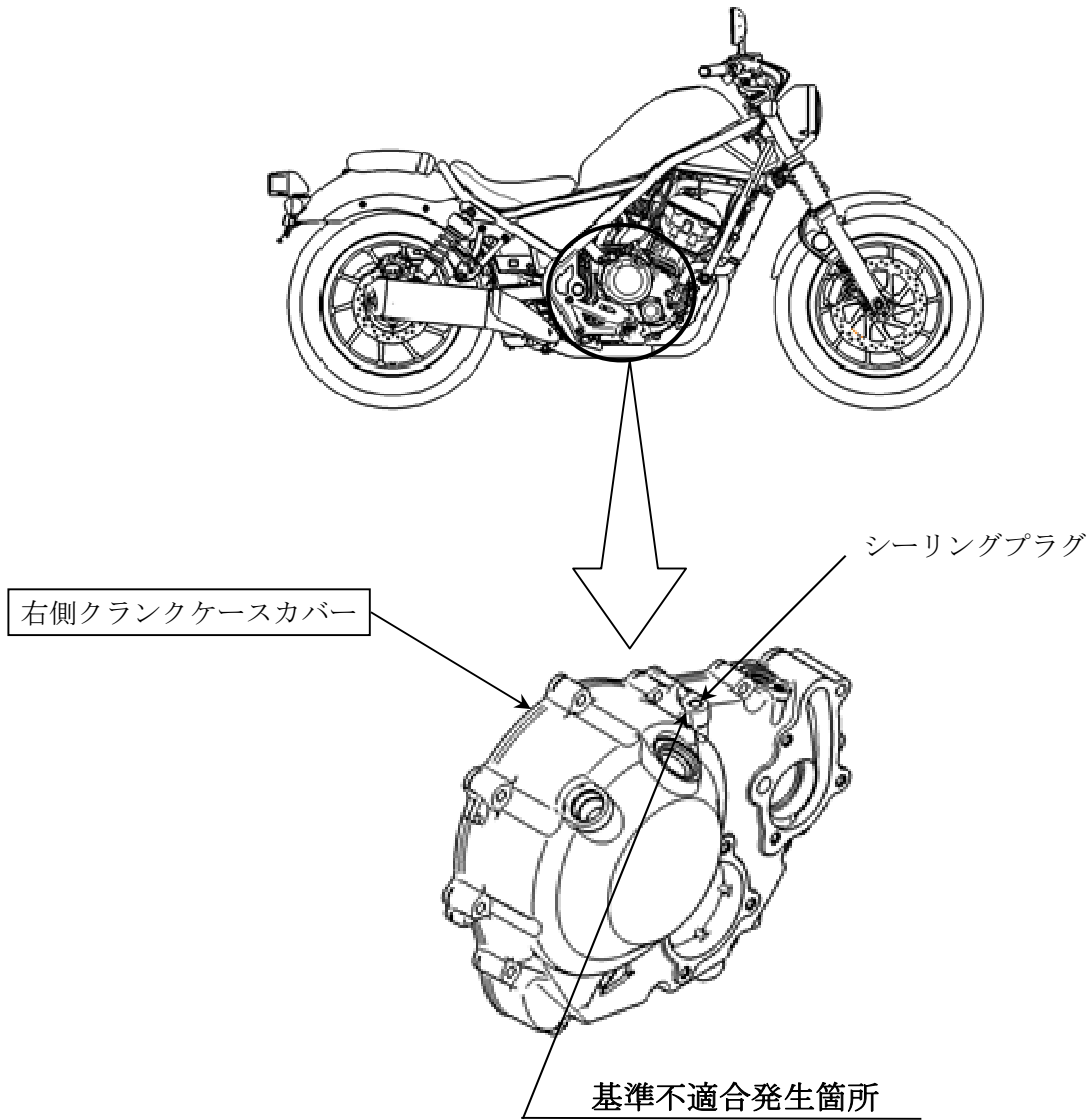
原動機において、右側クランクケースカバーの製造工程が不適切なため、シーリングプラグの圧入部に塗装が付着しているものがある。そのため、エンジン等の熱により当該シーリングプラグの保持力が低下し、そのまま使用を続けると、シーリングプラグが抜け、エンジンオイルが噴き出し、最悪の場合、運転者に付着すると火傷、飛散したエンジンオイルが排気管等の高温部に付着すると火災、後輪タイヤに付着すると転倒のおそれがある。

全車両、右側クランクケースカバーを良品と交換する。

識別：車台番号打刻部付近に黒色の識別ラベルを貼付する。
