改善箇所説明図

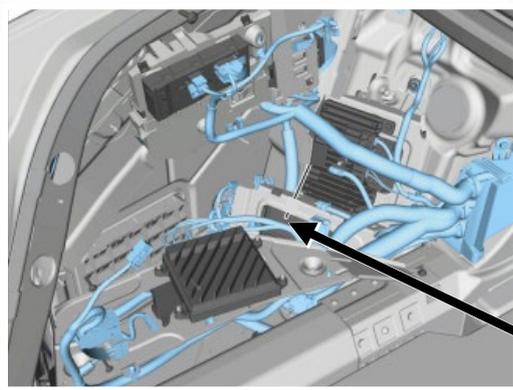
運転支援システム
コントロールユニット

不具合発生箇所

運転支援システムにおいて、衝突被害軽減ブレーキが特定の状況で過敏に反応する制御プログラムとなっているため、路上の建設物等を衝突対象としてシステムが誤検知することがある。そのため、障害物の接近を知らせる警報と共に、意図しないところで衝突被害軽減ブレーキが作動するおそれがある。

全車両、運転支援システムコントロールユニットの制御プログラムを改良したプログラムに書き換える。

識別：車台番号の付近に黄色の識別ペイントを塗布する
