改善箇所説明図②

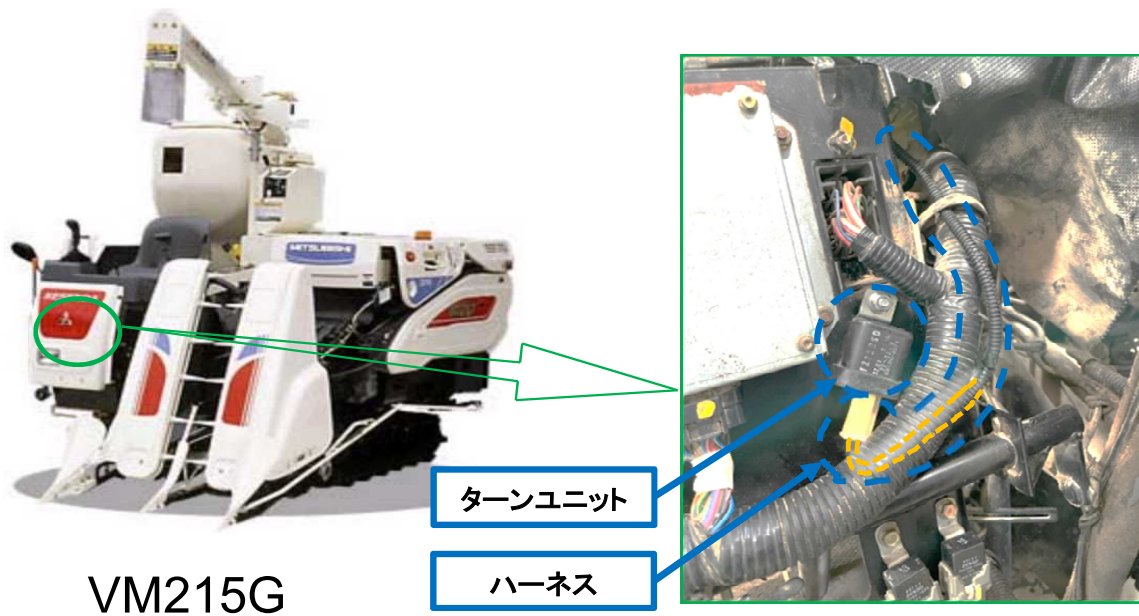
道路運送車両の保安基準改正があった際、方向指示器のターンユニットの設計を変更する必要があるにもかかわらず、変更をせず生産を続けたため、方向指示器が断線等不具合を起こした場合に運転者に警告する機能がない。そのため、方向指示器の故障に気づかず運転し続けるおそれがある。

全車両、ターンユニットおよびハーネスを追加し規定の機能を持つ方向指示器にする。

ターンユニットに白色マーキングを行う。
