改善箇所説明図①

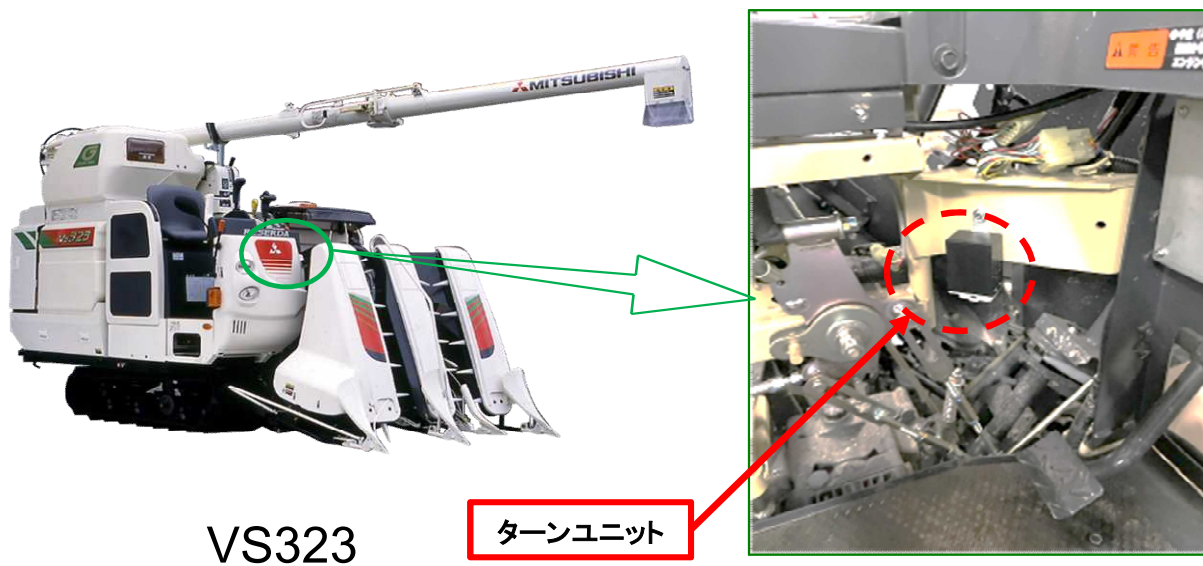
部品交換

道路運送車両の保安基準改正があった際、方向指示器のターンユニットの設計が誤っていたため、方向指示器が断線等不具合を起こした場合に運転者に警告が示されない。そのため、方向指示器の故障に気づかず運転し続けるおそれがある。

全車両、ターンユニットを交換し規定の機能を持つ方向指示器にする。

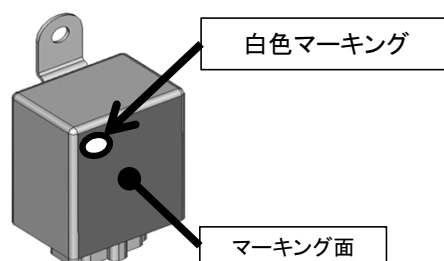
ターンユニットに白色マーキングを行う。
