# 改善箇所説明図

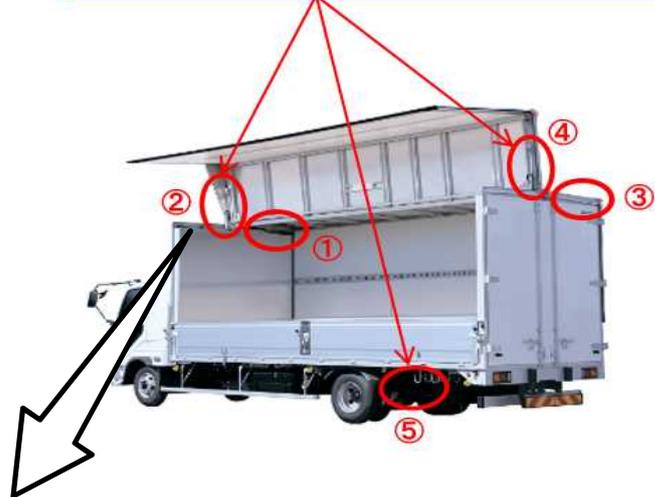
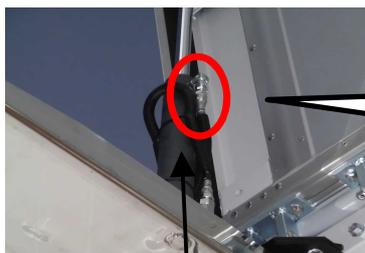
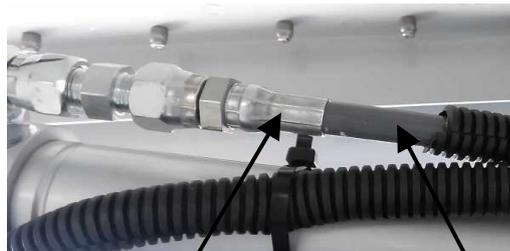
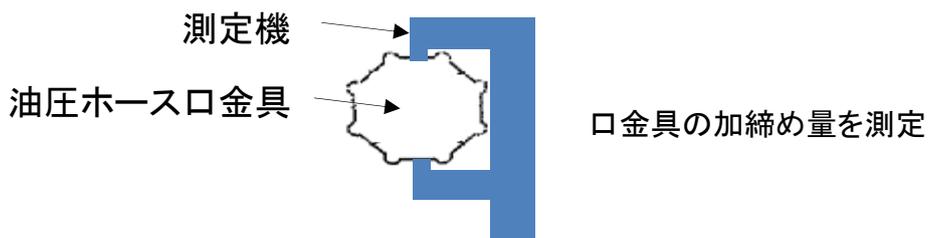
**不具合発生箇所**  
前後左右4か所にある油圧シリンダーへ接続する油圧ホースの口金具加締め部 (①~④)  
油圧ユニット出口に接続する油圧ホースの口金具加締め部 (⑤)

ウイング車の開閉用油圧ホースにおいて、製造治具の管理に不備があったため、先端に取り付けられている口金具が規定値より強く加締められているものがある。そのため、ウイング開閉に伴い圧力がかかると口金具部の油圧ホースが破損し油漏れを起こし、ウイングが作動しなくなるおそれがある。

**改善措置の内容**  
全車両、油圧ホース口金具部の加締め量を測定し、加締め量が規定値から外れているものは新規油圧ホースと交換する。
