改善箇所説明図

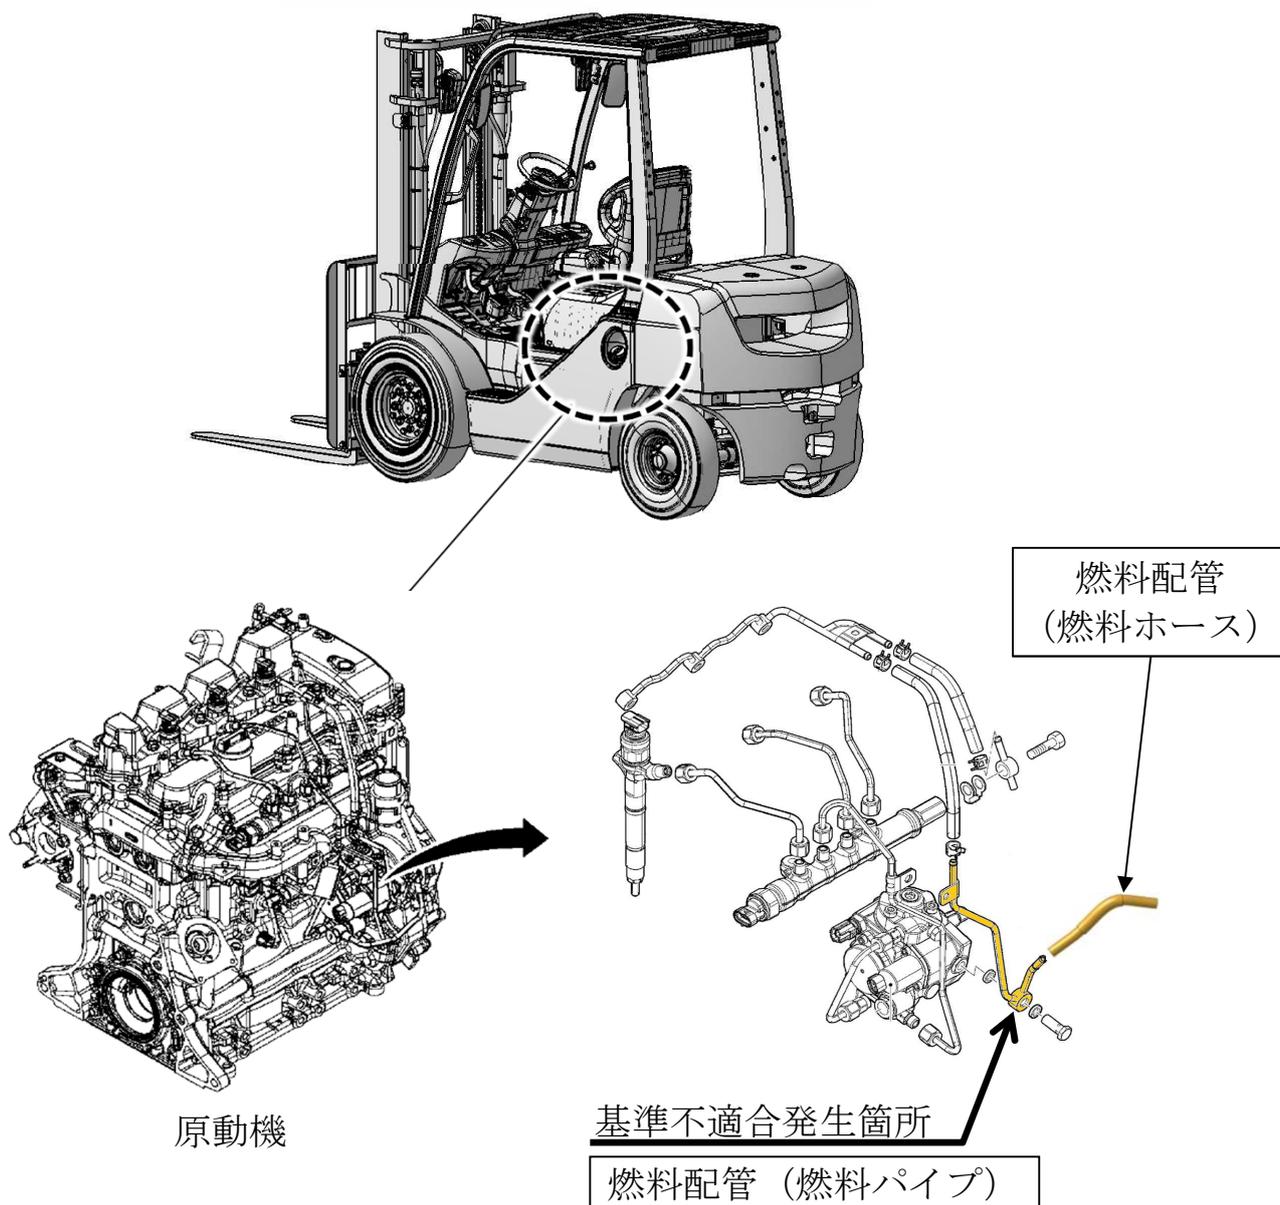
エンジン式フォークリフトの燃料装置において、余剰燃料をタンクに戻す燃料配管の設計が不適切なため、強度が不足しているものがある。そのため、そのままの状態ではエンジン始動停止を繰り返すと、燃料パイプに亀裂が発生し、燃料漏れに至るおそれがある。

注： は、交換部品を示す。

全車両、燃料配管（燃料パイプ、燃料ホース）を対策品に交換する。
