## 改善箇所説明図

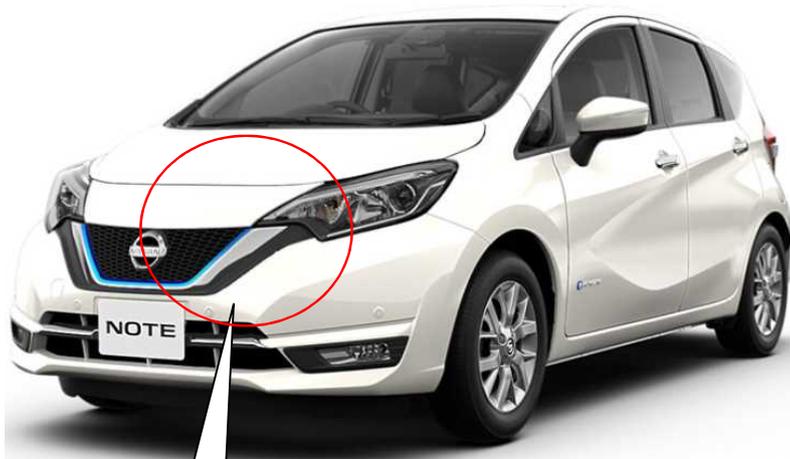
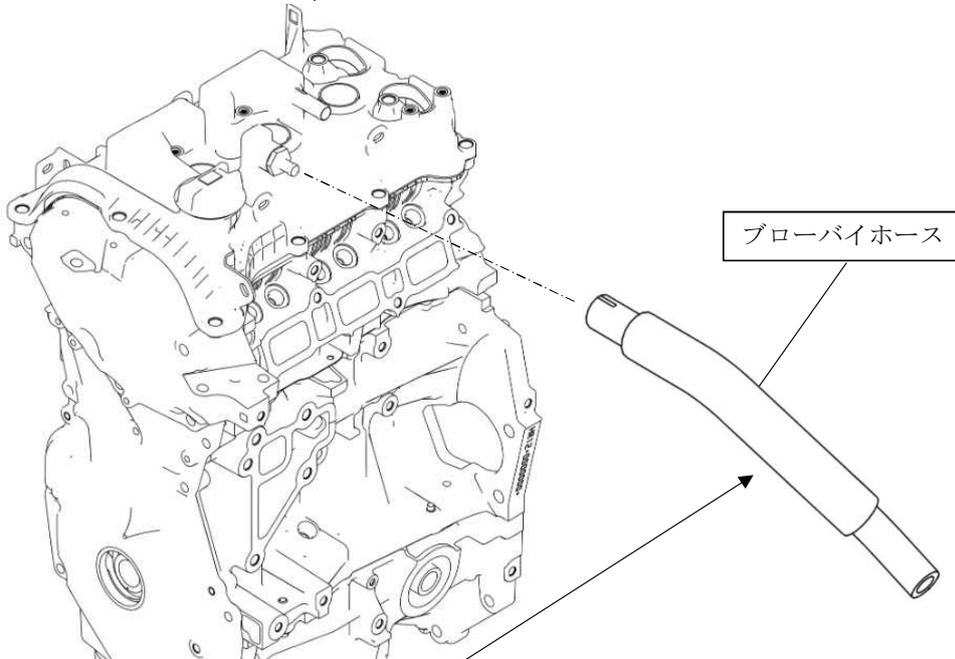
発電用エンジンのブローバイガスを吸気管に導くブローバイホースにおいて、開発時の評価が不十分なため、ホース表面の劣化を防止するプロテクタの寸法が不足している。  
このため、使用過程においてプロテクタで覆われていない部位のホース表面に亀裂が発生し、最悪の場合、エンジンが始動せず、走行中にモーターが停止し、走行できなくなるおそれがある。

全車両、当該ブローバイホースを対策品（プロテクタ延長品）と交換する。

識別：黄色のシールをモデルナンバープレートの右横に貼り付ける。
