## 改善箇所説明図

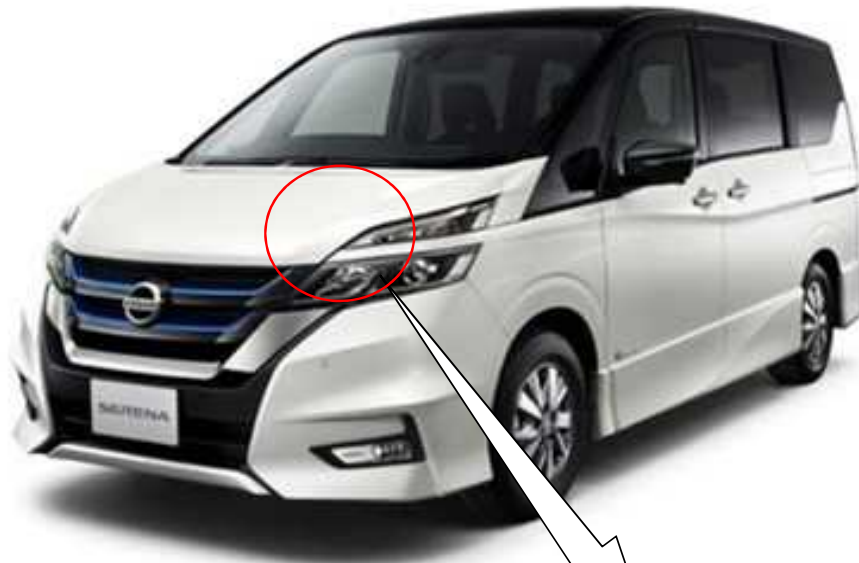
ビークルコントロールモジュール

e-POWER車及び電気自動車のビークルコントロールモジュールにおいて、開発時にモーター出力制御プログラムの評価が不十分なため、プログラムに不備がある。このため、クルーズコントロール(インテリジェントクルーズコントロール、プロパイロットを含む)による走行を終了した直後に特定の操作をした場合に、意図しない加速をするおそれがある。

全車両、ビークルコントロールモジュールの制御プログラムを修正する。

識別：黄色のシールをモデルナンバープレートの右横に貼り付ける。
