改善箇所説明図

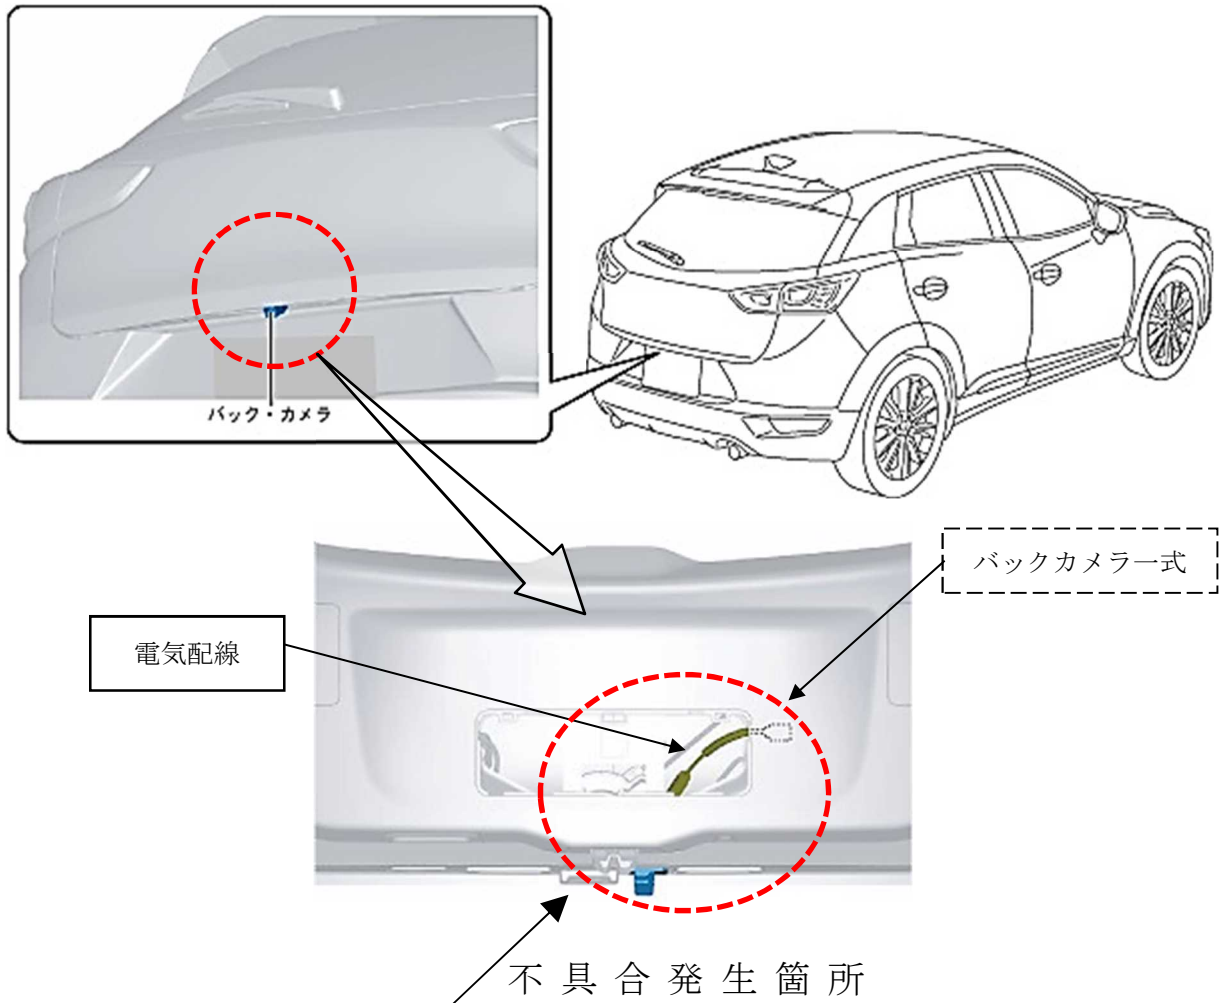
バックカメラにおいて、電気配線の固定が不適切なため、リアゲートを閉めた時や走行中の車体振動などで振れ、バックカメラと電気配線間の接続端子が摺動することがある。そのため、そのまま使用を続けると、接続端子の表面被膜が摩耗して剥がれ、腐食することで電気抵抗が増加し、最悪の場合、バックカメラの映像が乱れ、車両後方が確認しにくくなるおそれがある。

全車両、バックカメラを点検し、映像に乱れが認められた場合はバックカメラ一式を新品と交換し、電気配線をシール材で固定する。映像に乱れが認められない場合は電気配線をシール材で固定する。

識別：左リヤドア・アッパヒンジ取付けボルト（下側）の頭に黄ペンを塗布する。
