# 東京都江東区内エレベーター事故調査報告書

令和5年7月

社会資本整備審議会

発生場所：東京都江東区 倉庫（物流施設）

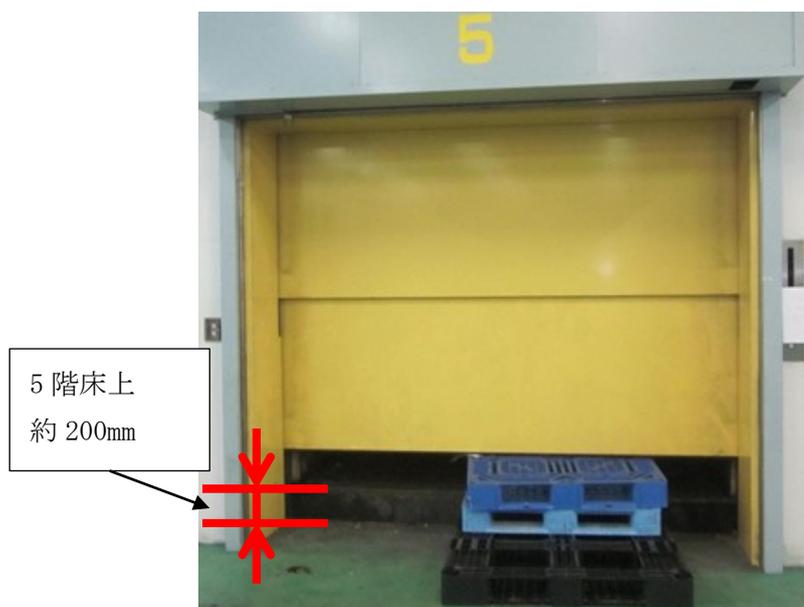
写真 1 5階エレベーター乗り場

- ・被害者 2 名は、3 階から 1 階に下りるために、エレベーターのかごに乗り込み、かご内操作盤の閉ボタンを押してかご戸及び乗場戸を閉めた。その後、かごが急上昇した。なお、行先階登録ボタンを押したかどうかは定かではないとのこと。
- ・かごは 3 階から最上階である 5 階を通過し、昇降路頂部に突き上げ、衝突した。
- ・衝突によりかごが急停止し、かご内の 2 名の身体が慣性でかご床から浮き上がり、かごの天井部に頭部等を打ちつけ負傷した。
- ・その後、かごは自由落下し、非常止め装置が作動して 5 階床上約 200mm の位置で停止した（写真 1）。

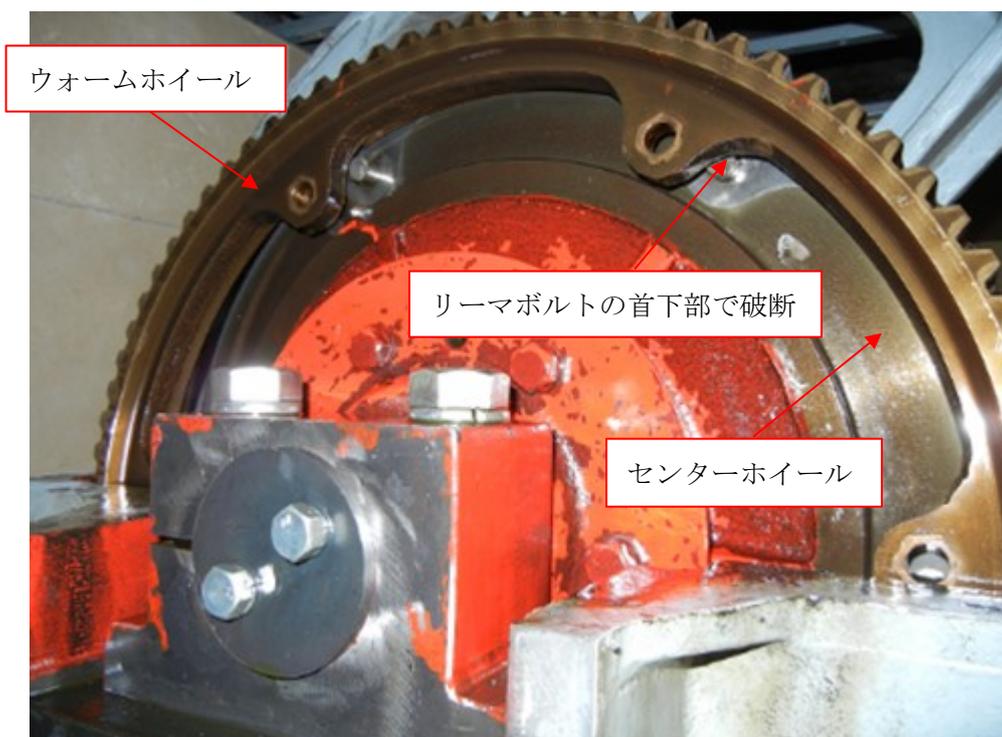
写真2 ウォームホイール正面

部位	状況	写真
減速機	深さ 13mm で中間ばめのインロー※ <sup>2</sup> で組み合わされたウォームホイールとセンターホイールを締結していた 6 本のリーマボルト※ <sup>3</sup> が首下部で破断し、ウォームホイールがセンターホイールから脱落していた。 脱落したウォームホイールはウォームに引っ掛かっていた。	2～6
駆動綱車	5本の主索のうち2本が綱車溝から外れていた。	7
ブレーキ	事故機は駆動綱車-ギヤボックス（ウォーム、ウォームホイール及びセンターホイール）-ブレーキドラム-電動機と介しており、ブレーキドラムはブレーキアームにより制動されていた。	8
调速機	调速機ロープは滑車溝から外れていた。過速スイッチ及び索押さえ金具は作動状態であった。	9
昇降路	昇降路頂部に擦り跡があった。	-
	かごの左右に設置されているガイドレールに、非常止め装置による制動時の擦り跡があった。	-
ピット	釣合おもりがばね緩衝器を押しつぶした形で停止していた。	10
	早効き非常止め装置の制動用ローラーの破片と思われる物が散乱していた。	-
かご戸	かご戸の駆動チェーンが外れており、手動でかご戸を開けることができない状態であった。	-
かご内	照明器具が脱落しかけていた。	11
	天井救出口の戸が落下していた。	12
かご上	かご上部鋼材が大きく損傷していた。	13

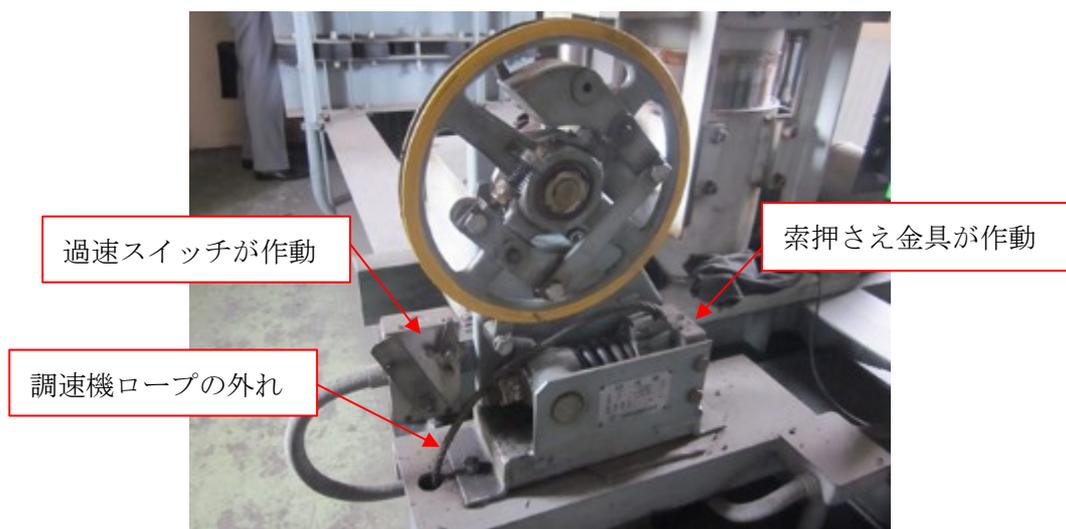
写真 9 调速機

- ⑧ 2.3.1、2.3.2 より、ウォームホイールがセンターホイールから脱落した結果、ブレーキの制動力トルクがセンターホイール及び綱車に伝わらなくなり、不平衡荷重によりかごが上昇し、釣合おもりが下降したと推測される。釣合おもりの底部がばね緩衝器に衝突し、ばね緩衝器を押し潰すとともに、かごが昇降路頂部に衝突したものと認められる。
- ⑨ 2.3.1 より、昇降路頂部に衝突した後、かごが自由落下し、非常止め装置が作動し、5階床上約200mmの位置で停止したと認められる。  
2.3.2 より、非常止め装置を作動させるための调速機の索押さえ金具が作動した際に调速機ロープが脱落したものと推定される。

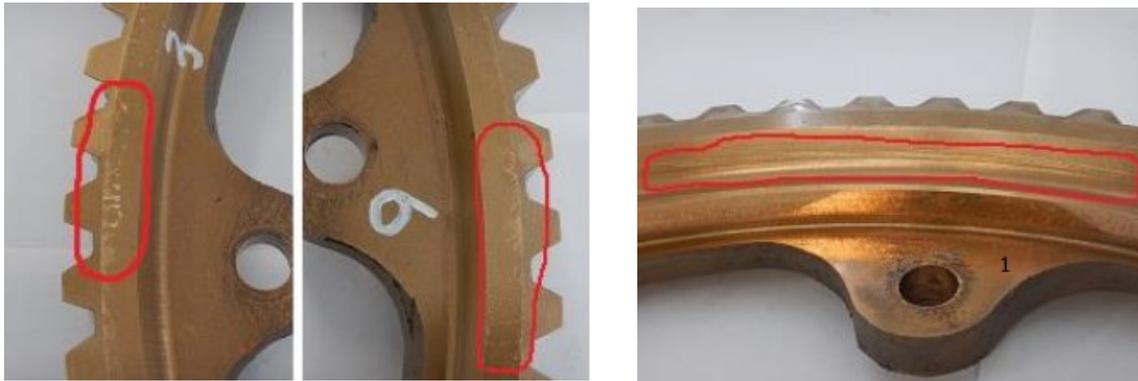
写真 15 ウォームホイールの円周上の擦過痕

- ・正面側について、リーマ穴部 No. 3 及び No. 6 付近の円周上の 2 箇所にて擦過痕が見られた（写真 15 (a)）。裏面側について、No. 1 付近の側面円周上の 1 箇所に帯状に擦過痕が見られた（写真 15 (b)）。その他の箇所については目立った傷は見られなかった。比較のために調査した同型機については、傷は見られなかった。
- ・歯面について、リーマ穴部 No. 4 近傍の歯底 8 箇所の角部に、通常の歯車製造工程では付かない傷（角が押しつぶされたような形状）が見られた（写真 16）。また、リーマ穴部 No. 4～5 間を除くほぼ全周において、歯面頂上の一部に欠損痕と片側歯面に擦過痕（圧痕）が見られた。欠損痕と擦過痕は正面側から見て奥側（裏面側）のみに見られ、大きさや形状は一様ではなかった（写真 17）。比較した同型機については、傷や欠損痕は見られなかった。

2.3.3、写真 29 より、この際に、ウォームホイールの裏面側 1 箇所（リーマ穴部 No. 1 付近）がセンターホイール端部に、表面側の 2 箇所（リーマ穴部 No. 3 と No. 6 付近）がギヤボックス側壁に擦れることにより、当該部分に擦過痕がついたものと考えられる。

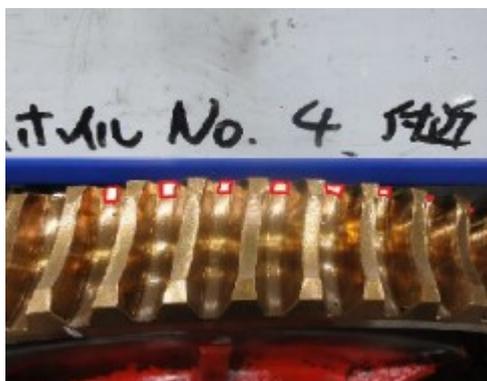
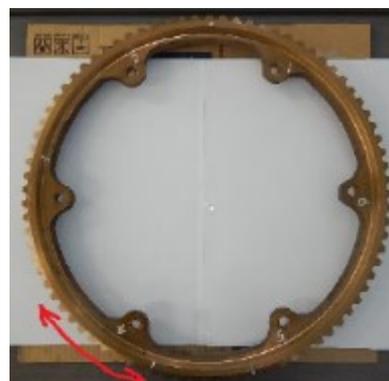
写真 16 歯底角部の押し潰され痕

- ・2.3.3の(1)に示すように、ウォームホイールのリーマ穴部No.4付近の歯底に押し潰された痕が生じている。
- ・通常運転時についてのものであれば、他のリーマ穴部付近にも同様の痕が見られるはずであるが、痕がついているのはNo.4付近のみに限られていること、また、ウォームホイールの奥側の歯底の角部が押し潰されていることから、事故発生時にウォームホイールの歯底がウォームの歯の先端部を乗り越えたときに押し潰されて痕が生じたものと推定される。

2.3.2、3.2より、この際にウォームホイールのリーマ穴部 No. 4 付近の歯がウォームに噛み合っており、乗り越え時に当該付近の歯の奥側の底角部がウォームの歯に押し潰されたものと推定される。  
また、2.3.3、2.6.2の(5)、3.1.3、3.3.1、図8より、ウォームホイールの一部のリーマボルトが残存している状態で、ウォームホイールに大きな荷重がかかり、塑性変形が生じた可能性があると考えられる。

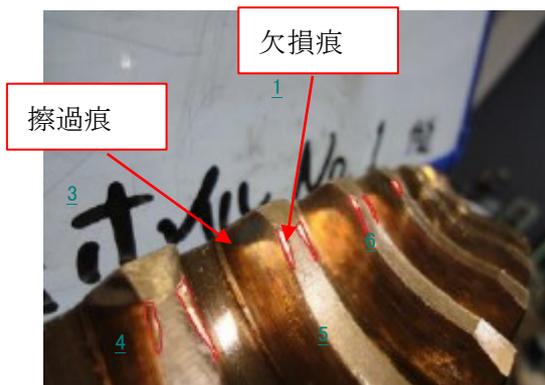
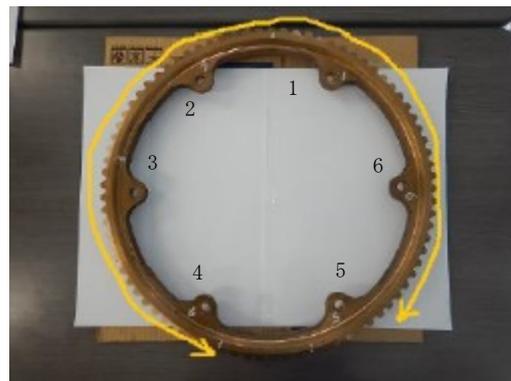
写真 17 歯面頂部の欠損痕と擦過痕

- ⑤ 2.3.3、および写真 29 より、ウォームホイールの回転により、残存するリーマボルトの頭部が次々と破断するとともに、リーマ穴部 No. 4 付近から時計回りに No. 5 付近までがウォームホイールがセンターホイールに噛み合っていたため、ウォームと噛み合っていた部分の歯面頂部と歯面に欠損痕と擦過痕がついたものと考えられる。

- ⑦ 2.3.3、写真 29 より、リーマ穴部 No. 5 付近の歯がウォームにかかる手前で、全てのリーマボルト軸部がリーマ穴部から外れることにより、ウォームホイールとセンターホイールとの嵌合が完全に外れ、センターホイールの回転力がウォームホイールに伝わらなくなり、ウォームホイールが停止したため、歯面頂部の欠損痕がリーマ穴部 No. 4～No. 5 の間につかなかったものと考えられる。

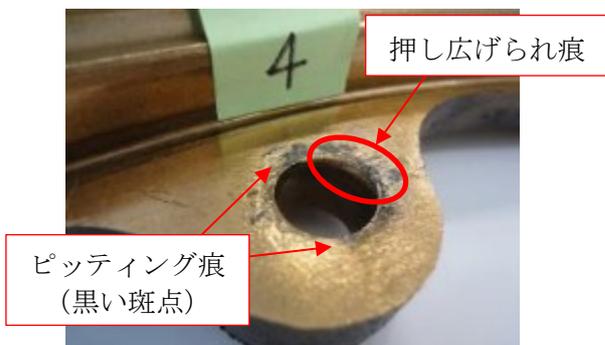
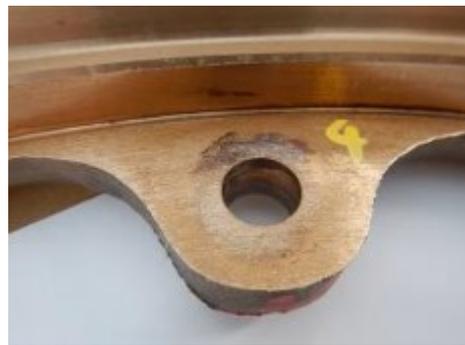
写真 18 ウォームホイールのリーマ穴部の外観 (裏面側)

- ・リーマ穴部について、裏面側の各穴にピット痕<sup>※4</sup>が見られた。特に、リーマ穴部 No. 4 の端部には押し広げられた痕が見られた（写真 18）。同型機については、ピット痕やその他の傷は見られなかった。

- ・2.4.1 及び 2.4.2 より、事故機は C2 ローディング仕様とはなっていないが、サーマルリレーの作動状況やドアの変形や光電管の損傷状況などから、荷物の積み下ろしの際にフォークリフトがかご内に乗り込むなど、定格積載量 3,000kg を超える過積載状態でエレベーターが運行されていたと推定される。
- ・2.3.3 の (1) (2) に示したように、事故機のウォームホイール及びセンターホイールについて、リーマ穴部にピッチング痕が見られた一方で、同建築物内の同型機では見られなかったことから、事故機のウォームホイールとセンターホイールにはこれら同型機に比べて大きな接触応力が繰り返し生じていたと推定される。2.5.3 で示したように、かごの加減速時にはウォームホイールには軸方向の荷重が作用することから、事故機においてフォークリフトの乗り降りや過積載状態での運行が繰り返されたことにより、ウォームホイールとセンターホイールの上に押し付け方向に大きな応力がかかったものと考えられる。

- ⑥ 2.3.3、写真 29 より、リーマボルトの頭部が破断し、ウォームホイールがセンターホイールと離れながら回転がずれることにより、ウォームホイールのリーマ穴部の奥側とセンターホイールのリーマ穴部の正面側がリーマボルトの軸部に押し付けられ、リーマ穴部が楕円形に塑性変形したものと考えられる。

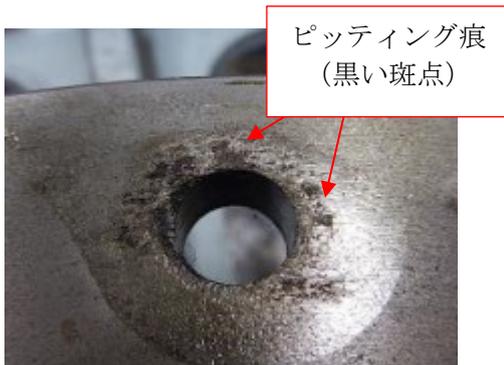
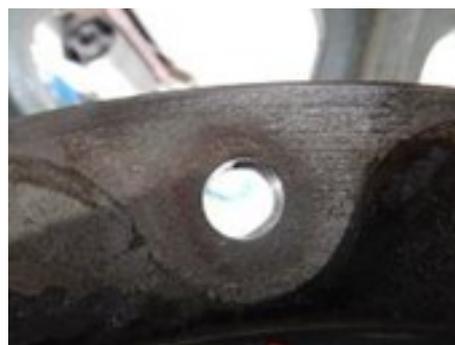
写真 19 センターホイールのリーマ穴部の外観

- ・ウォームホイール側の各穴にピッティング痕が見られた（写真 19）。比較した同型機については、ウォームホイール同様、ピッティング痕やその他の傷は見られなかった。

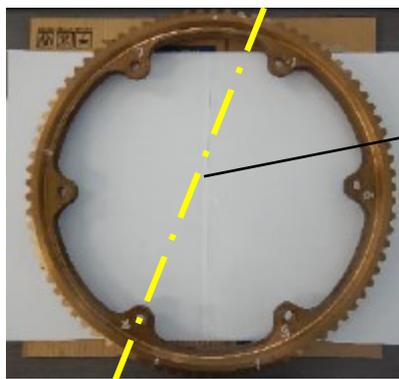
写真 20 ウォームホイールの塑性変形の状況

- ・ウォームホイールの正面側から見て、リーマ穴部 No. 1 近傍と No. 4 を結んだ線を谷とする谷折りの塑性変形が生じていた（写真 20）。ウォームホイールをセンターホイールに装着すると、No. 2～3 付近及び No. 5～6 付近で密着面に最大 0.2mm のすき間ができた。比較した同型機については、このような塑性変形は見られなかった。
- ・ウォームホイール、センターホイールにおける全てのリーマ穴部の内径を測定したところ、穴径設計値（基準値）が  $\phi 14.000\text{mm}$ ～ $\phi 14.027\text{mm}$  に対し、全て基準値を超過しており、その値はウォームホイール側で最大  $\phi 14.305\text{mm}$ 、センターホイール側で最大  $\phi 14.210\text{mm}$  であった。リーマ穴部は楕円形に塑性変形しており、全体的に円周方向の広がりが顕著であった。また、ウォームホイールのリーマ穴部は奥側に向かって、センターホイールのリーマ穴部は表側に向かって、それぞれ広がる形で広がっているものが多かった。

黄線を谷とする谷折りの塑性変形が見られる

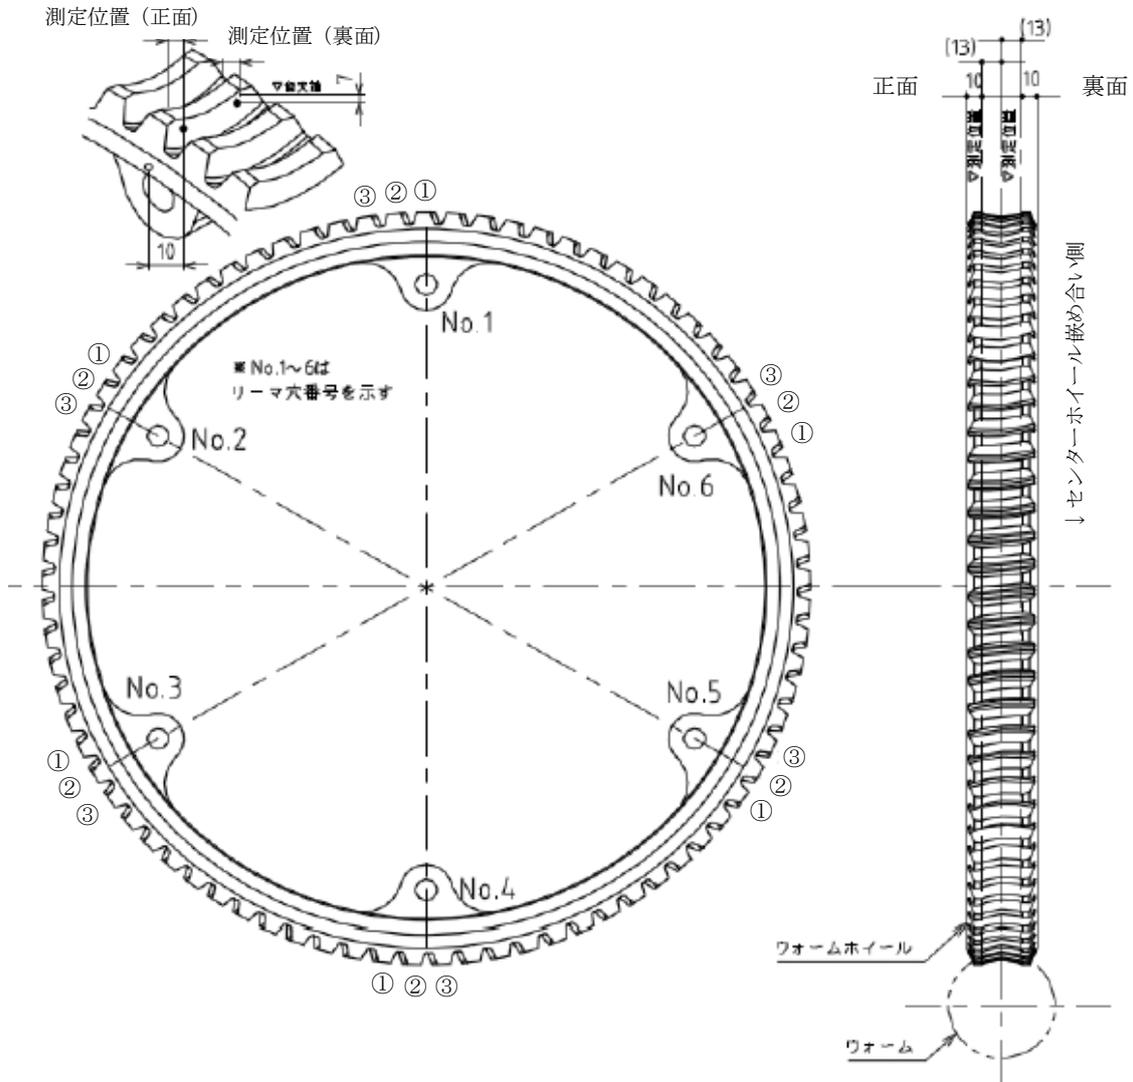
図6 歯厚測定箇所 (全体)

- ・当該機のウォームホイールのリーマボルト穴付近の歯3か所ずつ、それぞれ2点（正面側、裏面側）の歯厚を測定した（図6）。尚、測定箇所はそれぞれ歯先から7mmの位置である。
- ・歯厚測定したところ、正面側の歯の摩耗は均一であったが裏面側（センターホイール嵌め合い側）の歯は正面側より摩耗が進んでおり、かつ均一ではなかった。
- ・No.4穴付近の歯の摩耗が他よりも大きい。A、B、C（図7）それぞれの平均摩耗量と最大摩耗量、バックラッシュ量<sup>※8</sup>は表2の通りである。  
 ※8 製造業者によるとバックラッシュの設計値は0.2mmである。平均摩耗量に0.2mmを加えた値をバックラッシュ量とする。

- き裂が生じると考えられる降伏点以上の応力がリーマボルトの首下部に発生するには、ボルト頭部引張力がどの程度必要かを製造業者により有限要素法解析(FEM解析)にて計算を行ったところ、9,800Nの引張力がボルト頭部に作用すると降伏点以上の応力が生じるとのことである(この時に生じるトルクは12,000N・m)。
- フォークリフト等によりかご内積載物を一気に降車した際、瞬間的にかごが浮き上がり釣合おもり側に主索が引っ張られ、駆動綱車にトルクが生じるが、その値は製造業者の計算によると9,443N・mであった。
- 2.5.4に示したように、事故機のウォームホイールの歯の摩耗が確認されたことから、事故機はバックラッシュが大きくなっており、バックラッシュが大きくなった結果、フォークリフト等によって積載物が一気に降車した際に衝撃力<sup>\*11</sup>が作用するようになり、リーマボルトの降伏点以上の応力が発生し、き裂が生じたと考えられる。

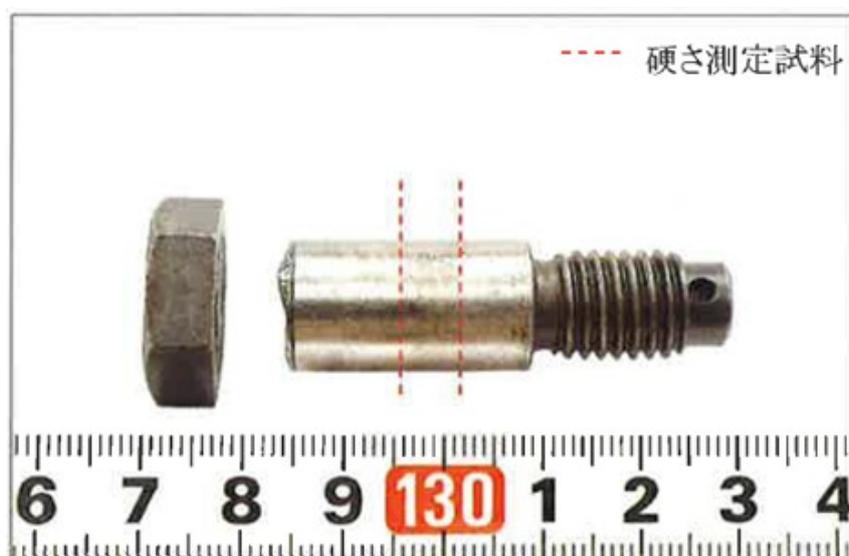
写真 22 破断したリーマボルト全景

- ・6 本のリーマボルトの全てにおいて、破断部は首下部直下で、軸方向に対し垂直に破断していた（写真 22）。
- ・破面のマクロ観察より曲げ応力により破壊が進行した様子が見られた。

- 2.6.2の(3)に示したように、リーマボルトの破面における破壊の進展部には、疲労破壊時に見られるストライエーション模様が見られたことから、リーマボルトは事故発生日以前より疲労劣化しており、破断に至ったのは疲労破壊によるものと認められる。
- リーマボルトの破断については、2.6.2に示したように、ウォームホイールとセンターホイールの接触面の位置ではなく、その首下部の位置で生じていたことから、リーマボルトの頭部への曲げ荷重によるものと推定される。
- 2.5.3に示したように、かごの下降方向加速時又は上昇方向減速時に、リーマボルトの頭部には曲げ荷重がかかると推定される。
- 事故機ではフォークリフトを使用した荷物の積み下ろしや過積載があったと認められ、その結果、ウォームホイールに定格トルクを大きく超えるトルクや衝撃的な変動トルクが生じ、ウォーム近傍のリーマボルトの頭部に大きな曲げ荷重が繰り返しかかることで、リーマボルトに金属疲労に至るき裂が入り、き裂の入った部分の応力度が大きくなることで、さらに金属疲労が進行しき裂が順次進展したものと考えられる。
- 2.6.2の(5)より、事故機のリーマボルトが破断に至った際に作用した荷重はそれぞれ1,688Nから5,104Nと推定されることから順次リーマボルトが破断し、事故発生時には5,104Nを超える引張力がボルト頭に作用したことにより、6本全てのリーマボルトが破断したものと考えられる。

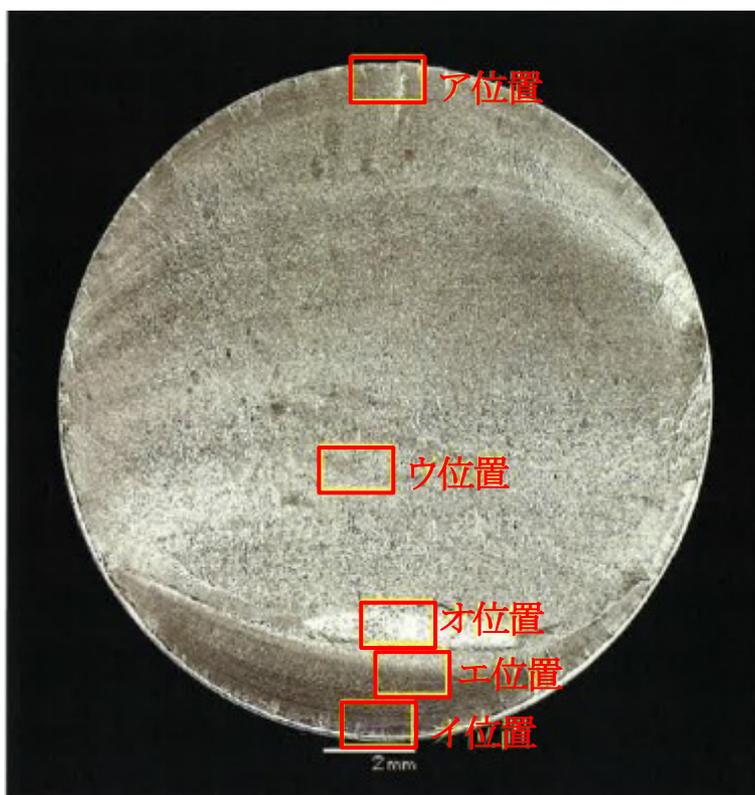
写真 23 破断したリーマボルト断面 (SEM 観察)

- 外観観察から最終破断面積が最も小さいと考えられたリーマ穴部 No. 4 のリーマボルト<sup>※9</sup>について、破面の走査型電子顕微鏡 (以下「SEM」という。) 観察を行った (写真 23)。

- SEM による破面観察より、表層部には複数の段差が確認されたことから、複数起点があったことを示唆している (写真 24、写真 25)。
- 進展部には疲労破壊時に見られるストライエーション模様が確認された (写真 26、写真 27)。
- 最終破断部は延性破壊時に見られるディンプル模様が確認され、その面積は  $2.86\text{mm}^2$  であった (写真 28)。

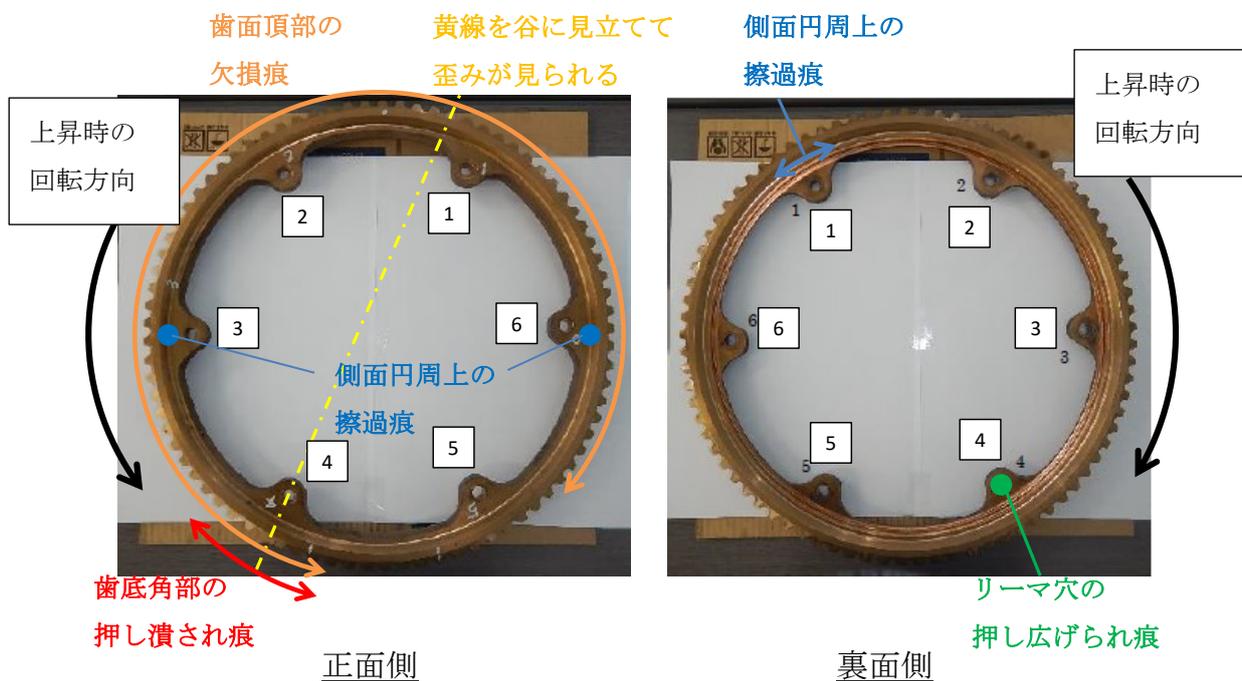
写真 29 ウォームホイールの損傷状況及び回転方向（まとめ）

- ・写真 29 にウォームホイールの損傷状況とかご上昇時における回転方向をまとめたものを示す。

なお、2.3.3、写真 29、図 8 より、ウォームホイールの歯の底角部の損傷及び歯面等の欠損痕と擦過痕の位置関係からも、リーマボルトの破断が上昇運転の減速時に発生したものと考えられる。

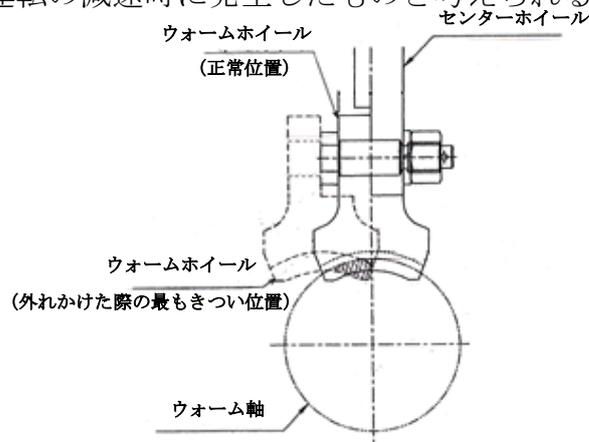
図 8 ウォームホイールのウォーム乗り越え時の歯の状況

- ④ 2.3.2、3.1.3より、リーマ穴部 No. 4 付近のリーマボルトの頭部が破断し、ウォームホイールがウォームから脱落した後も、ウォームホイールとセンターホイールは残存するリーマボルトにより繋がっていたため、回転を続け、かつ、図8のように歯が部分的に噛み合った状態でウォームを回そうとしたものと考えられる。
