石川県内エレベーター戸開走行事故調査報告書（追報）

石川県内エレベーター戸開走行事故調査報告書(追報)

発生日時：平成24年10月31日 14時50分頃

アパホテル金沢駅前 4階

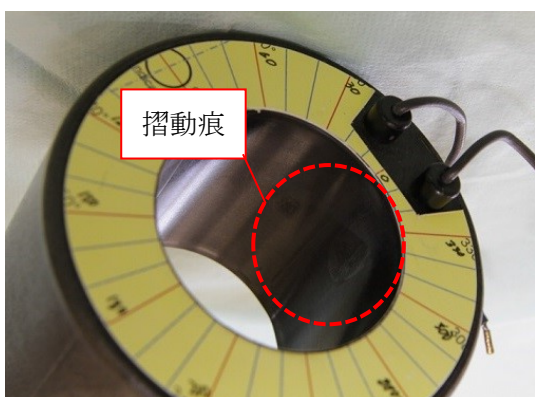
写真1 ブレーキコイル

- ・事故機のソレノイドを分解した際、プランジャー、ブレーキコイル（以下「コイル」という。）内周面の一部及びヨークのブッシュ内周面に摺動痕が確認された（写真 1～5）。
- ・他現場から回収したソレノイドからは摺動痕は確認されなかった。

2.1.3 及び 2.1.4 より、プランジャーが傾いて摺動していた可能性があると考えられ、プランジャーとコイルの内周面及びブッシュの摺動ロスが増加し、プランジャーの推力に対する抵抗力が大きくなっていた可能性があると考えられる。

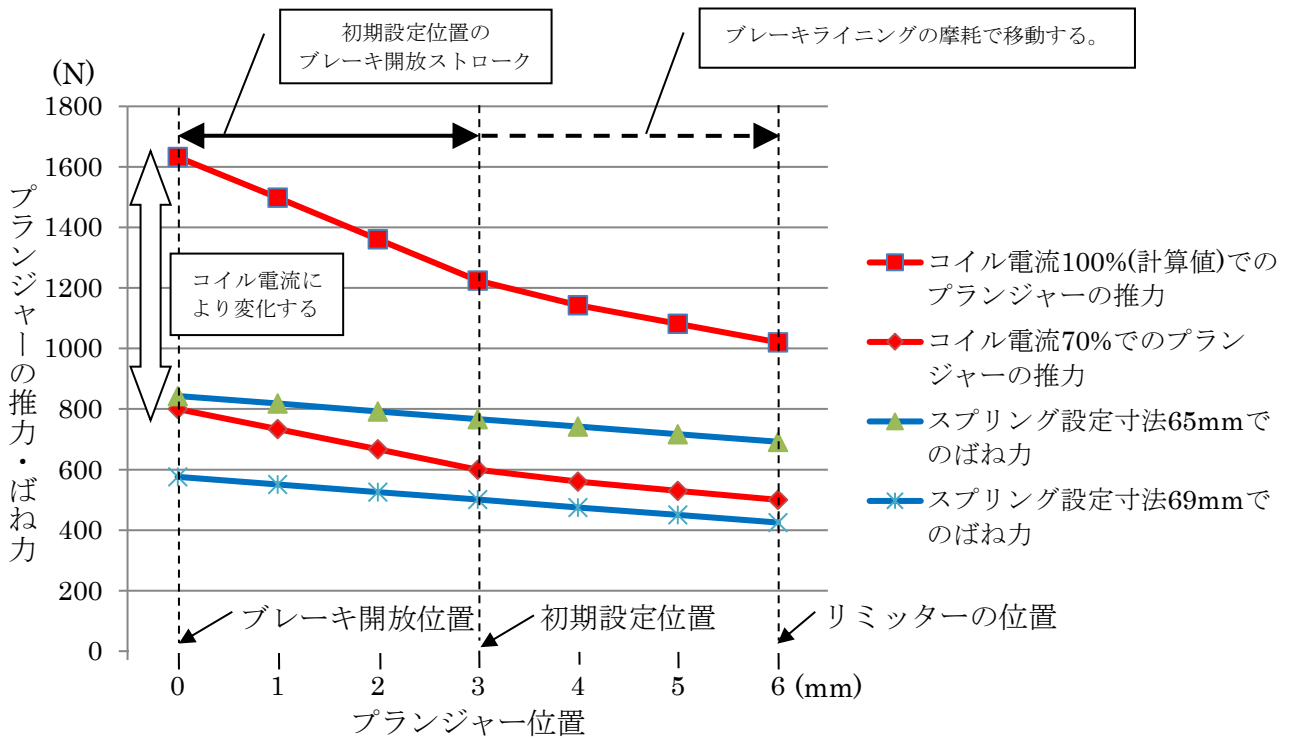
図1 [参考] プランジャーの推力・ばね力とプランジャー位置の関係
(中間報告書の図5で示していたもの)

プランジャーの推力は、エレベーターの稼働率や気温の影響でコイルが高温になり図 1 中のコイル電流 100% (計算値) とコイル電流 70% の間で変化する。

ブレーキスプリングの設定寸法が 65mm の場合、プランジャー位置でのばね力は、プランジャーの設計上の最低推力を上回っていた。

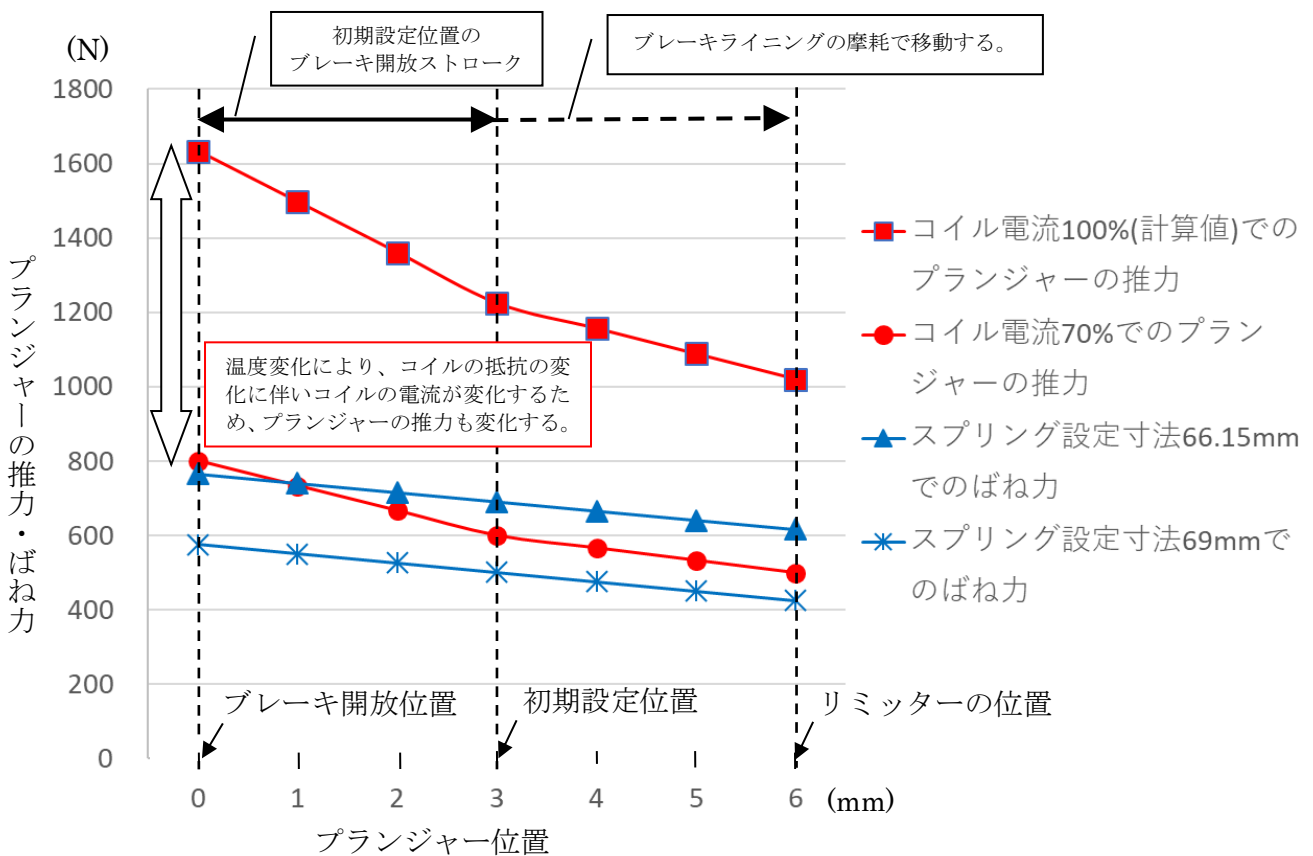
図2 プランジャーの推力・ばね力とプランジャー位置の関係

2.1.1 から得られた情報を元に、スプリングの設定寸法が 66.15mm (左側のスプリング 66.83mm、右側のスプリング 65.47mm の平均値) の場合のプランジャーの推力とばね力の関係を示す (図 2)。

スプリングの設定寸法が事故発生時の平均値 66.15mm の場合、プランジャーの位置が 2mm から 6mm の間で、プランジャー位置でのばね力は、プランジャーの設計上の最低推力を上回っていた。
