# 改善箇所説明図

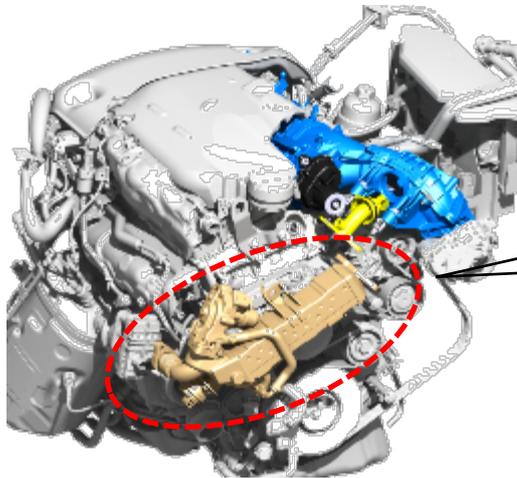
基準不適合箇所

排気ガス再循環装置（EGR）モジュール

ディーゼルエンジンの排気ガス再循環装置（EGR）モジュールにおいて、耐久性の検討が不十分のため経年変化により冷却水が漏れるものがある。その場合、排気ガスに含まれる煤が冷却水と混合して排気ガス再循環装置（EGR）モジュールの内部に堆積し、高温になった堆積物がインテークマニホールドに流入し付着して、インテークマニホールドが溶損する可能性がある。最悪の場合、火災に至るおそれがある。

全車両、排気ガス再循環装置（EGR）モジュールを対策品と交換する。また、インテークマニホールドの状態を確認し、損傷が見られる場合は新品と交換する。  
なお、部品の準備に時間を要する事から、部品の準備が整うまでの間、サービス入庫の度に点検を実施し、点検の結果、不具合のない車両については、使用者に対して注意喚起するとともに、対策品の準備ができた段階で再度連絡し、対策品に交換する。
