改善箇所説明図

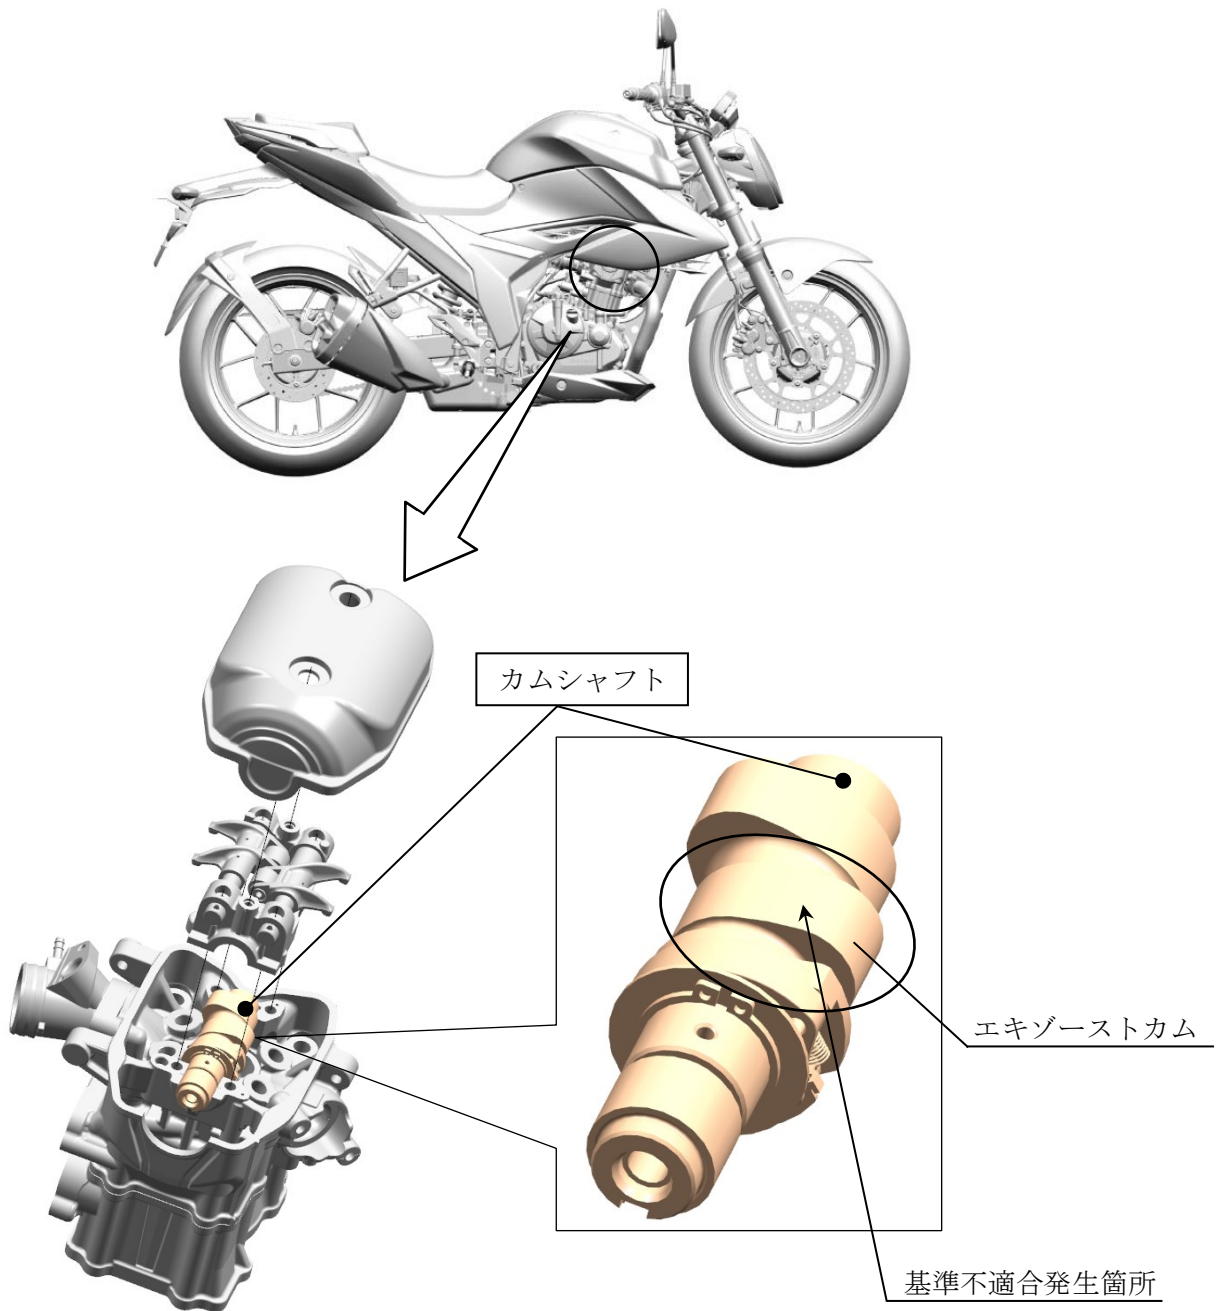
原動機のカムシャフトにおいて、熱処理機のプログラム調整ミスによりエキゾーストカムの熱処理が不適切なため、表面硬度が不足しているものがある。そのため、エキゾーストカムが異常摩耗して異音が発生し、そのまま使用を続けると原動機が停止し、再始動できなくなるおそれがある。

全車両、カムシャフトを良品と交換する。
