改善箇所説明図

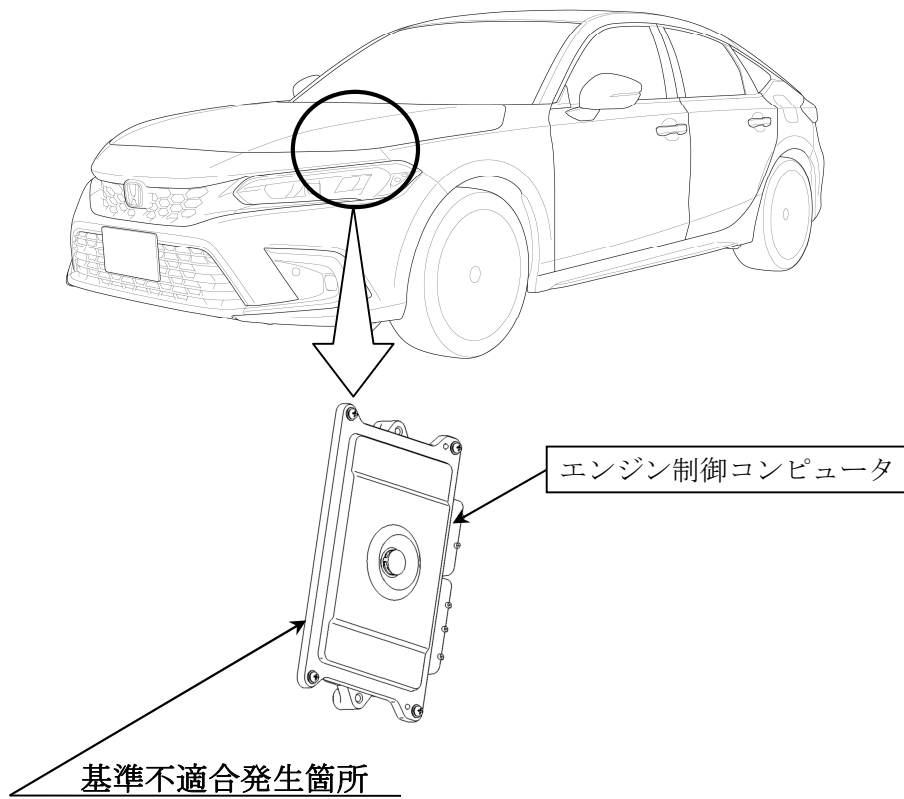
エンジン制御コンピュータ（ECU）において、制御プログラムが不適切なため、EV走行時または回生時のエンジン停止位置制御中にクランクシャフトの瞬間的な逆転を異常と誤検知し、ECUがリセットして、故障診断情報を消去することがある。そのため、保安基準第31条で定める基準（細目告示別添48「車載式故障診断装置の技術基準」）に適合しない。

注： は書き換え部品を示す。

全車両、エンジン制御コンピュータを対策プログラムに書き換える。

識別：車台番号打刻の下一桁目上部に黄色ペイントを塗布する。
