## 改善箇所説明図

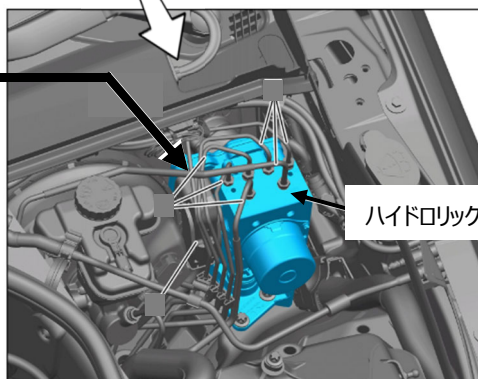
ESP コントロールユニット

### 不具合発生箇所

横滑り防止装置(ESP) において、制御プログラムが不適切なため走行開始直後に当該装置が介入するような走行を行うと、誤って故障していると自己診断することがある。そのため、故障を知らせる警告灯が点灯して速度計が作動を停止し、当該装置が作動を停止することで、最悪の場合、制動停止距離が伸びるおそれがある。

全車両、ESP の制御プログラムを対策プログラムに書き換える。

識別 : 車台番号の付近に黄色の識別ペイントを塗布する
