改善箇所説明図

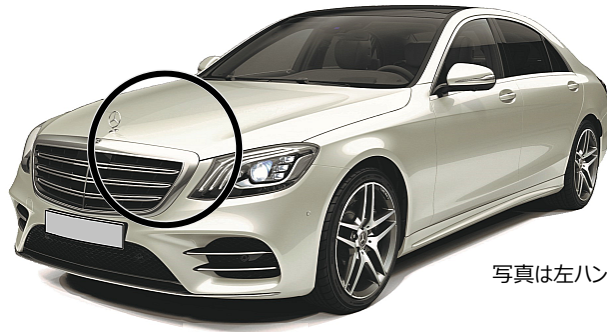
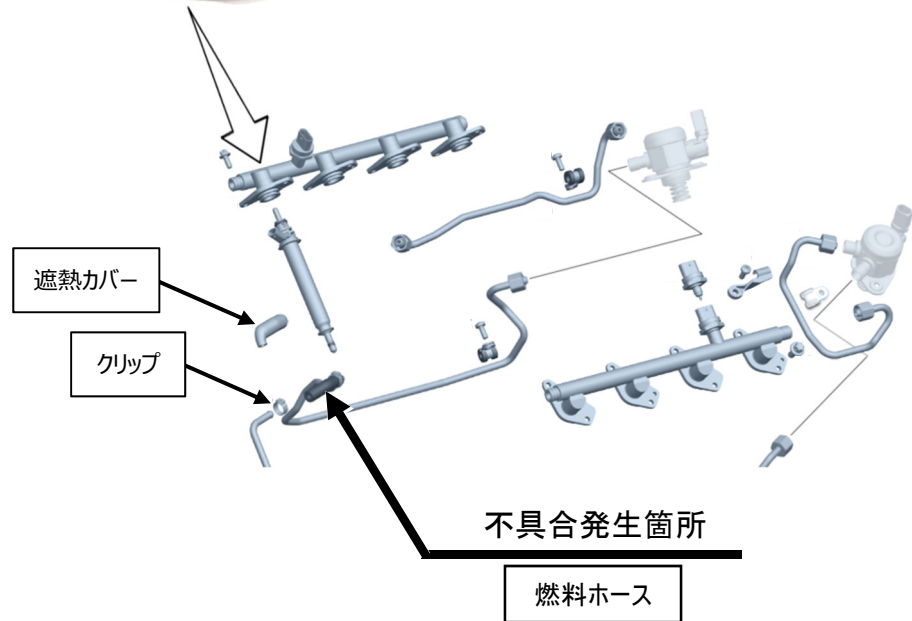
燃料ホースにおいて、材質の選定が不適切なため、熱による劣化が進むことがある。そのため、接続部の気密性が低下することで燃料漏れが発生するおそれがある。

全車両、燃料ホースを新品に交換して対策されたクリップで固定した後、遮熱カバーを装着する。

識別：車台番号の付近に黄色の識別ペイントを塗布する
