改善箇所説明図

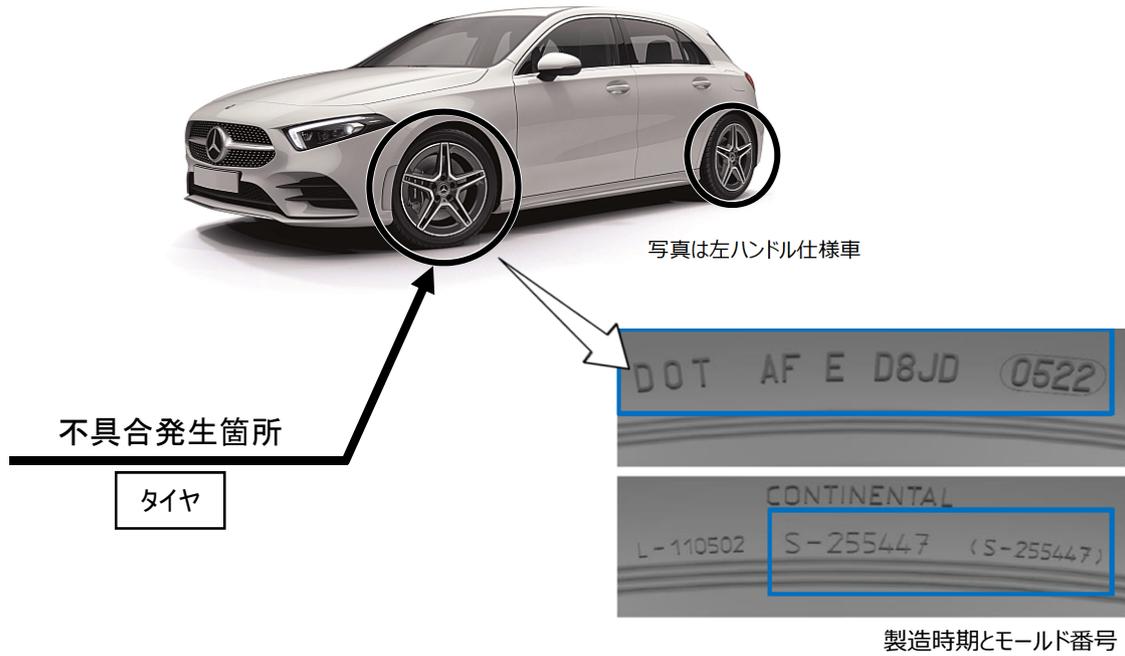
注: は、点検し、結果によっては交換する部位を示す。

タイヤにおいて、製造管理が不適切なため、加硫工程の品質が不均一なものがある。そのため、走行時の負荷でカーカスが損傷し、空気漏れやトレッドの剥離が発生することで、最悪の場合、操縦安定性を損なうおそれがある。

全車両、タイヤの生産ロットを点検し、該当する場合は左右のタイヤを新品に交換する。

識別：車台番号の付近に黄色の識別ペイントを塗布する
