改善箇所説明図

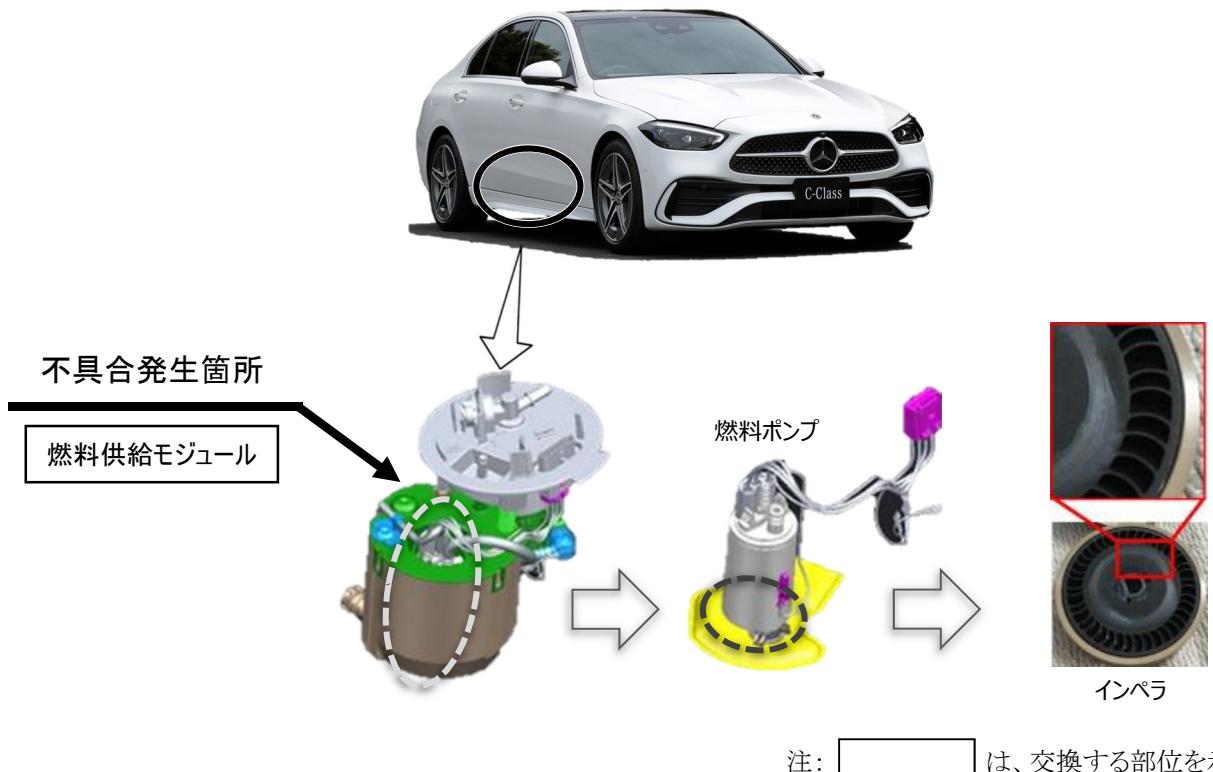
注: [] は、交換する部位を示す。

燃料ポンプのインペラ(樹脂製羽根車)において、製造が不適切なため燃料によって膨潤して変形するものがある。そのため、インペラがポンプハウジングと接触することで燃料ポンプが作動不良を起こし、最悪の場合、走行中にエンストするおそれがある。

全車両、燃料供給モジュールを対策品の燃料ポンプが組み込まれている燃料供給モジュールに交換する。
