改善箇所説明図

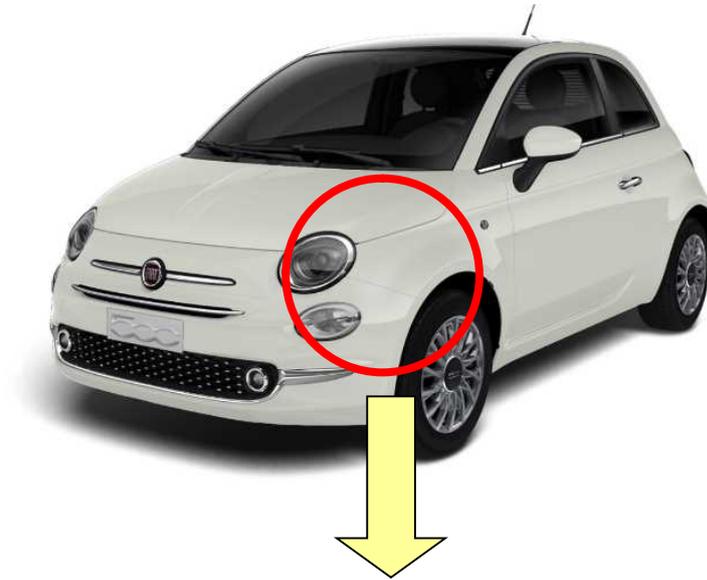
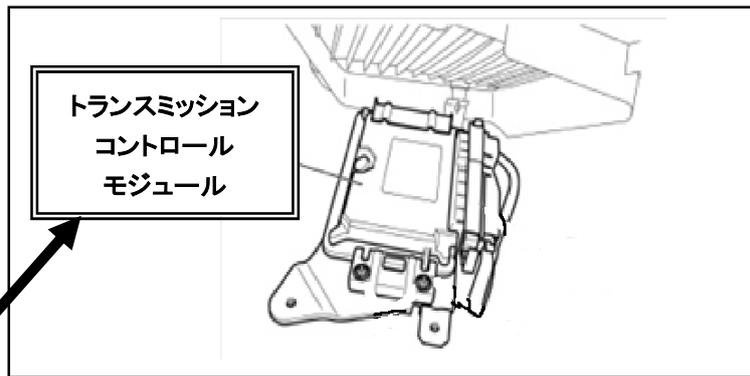
基準不適合部位

対策を施す部位を示す

トランスミッションコントロールモジュールにおいて、ソフトウェア設計時の検証が不十分であったため、自動変速による減速時、3速から2速へのダウンシフトで2速に入らない場合がある。このため、セーフモードによりギアがニュートラルに固定され、警告灯が点灯して、走行できなくなるおそれがある。

全車両、トランスミッションコントロールモジュールのソフトウェアを対策プログラムに書き替える。
