改善箇所説明図

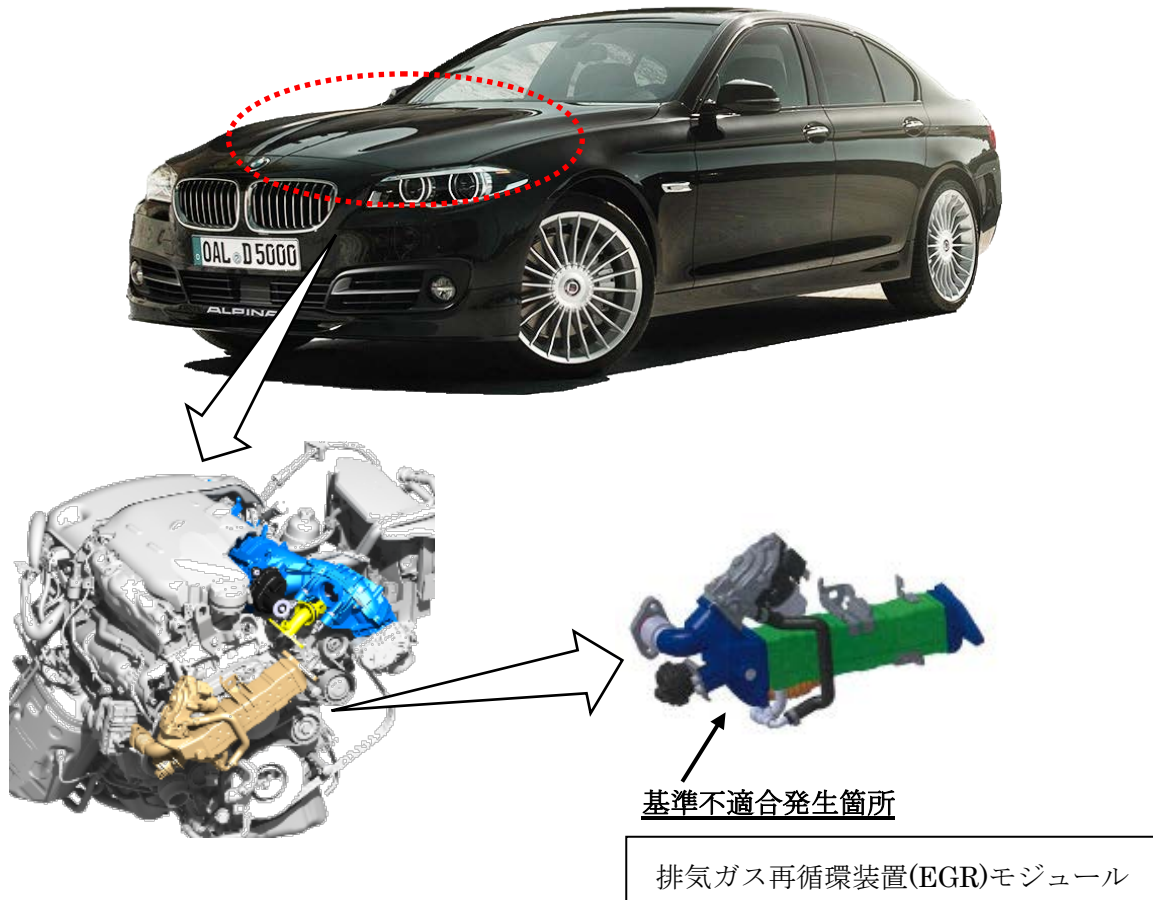
ディーゼルエンジンの排気ガス再循環装置（EGR）モジュールにおいて、耐久性の検討が不十分のため経年変化により冷却水が漏れることがある。その場合、排気ガスに含まれる煤が冷却水と混合して排気ガス再循環装置（EGR）モジュールの内部に堆積し、高温になった堆積物がインテークマニホールドに流入し付着して、インテークマニホールドが溶損する可能性がある。最悪の場合、火災に至るおそれがある。

全車両、排気ガス再循環装置(EGR)モジュールを対策品と交換する。また、インテークマニホールドの状態を確認し、損傷が見られる場合は新品と交換する。

なお、部品の準備に時間を要する事から、部品の準備が整うまでの間、サービス入庫の度に点検を実施し、点検の結果、不具合のない車両については、使用者に対して注意喚起するとともに、対策品の準備ができた段階で再度連絡し、対策品に交換する。
