改善箇所説明図

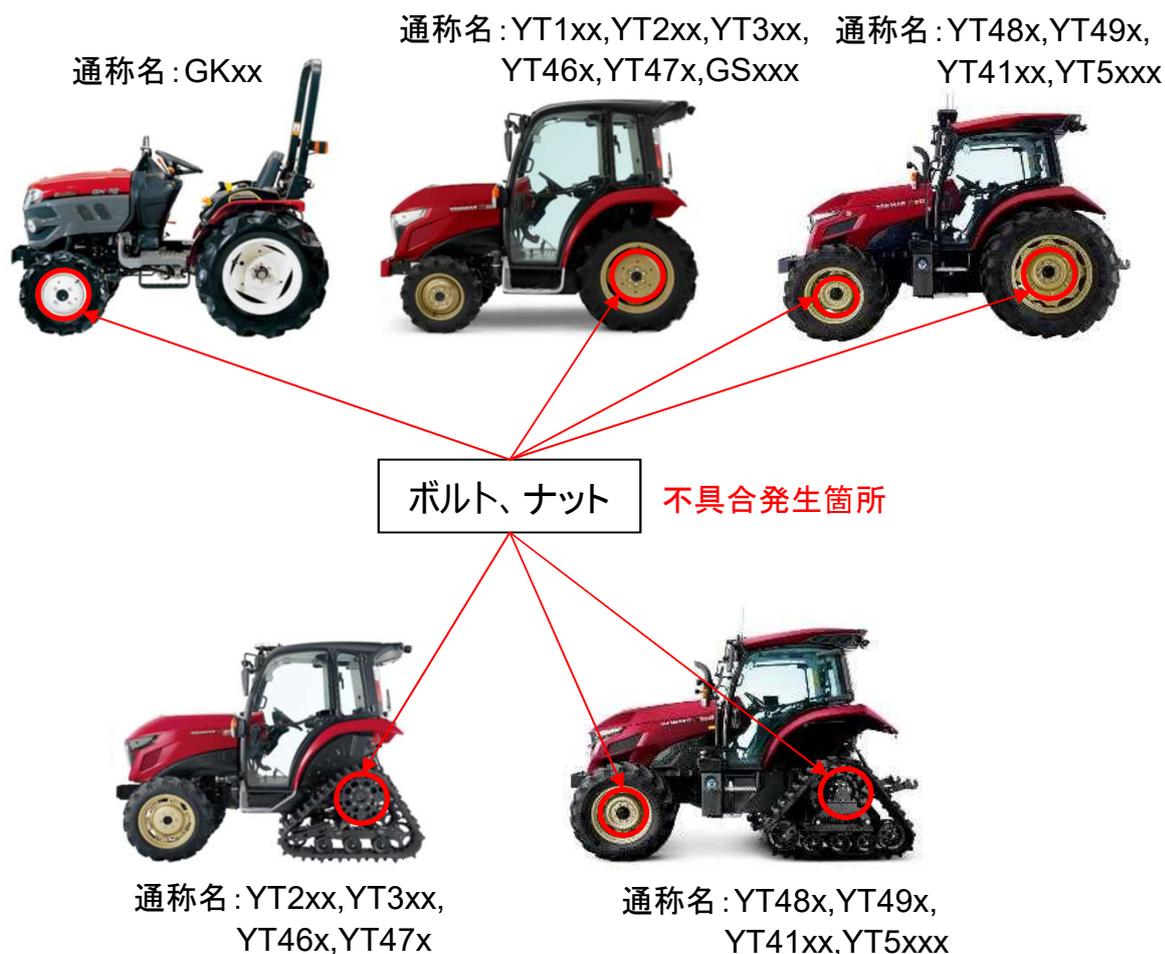
不具合発生箇所

農耕用トラクタのホイールボルト・ナット締結箇所において、製造方法が不適切な為、当該ボルト・ナットが緩むことがある。そのままの状態で作業を続けると、ボルト・ナットが脱落し、最悪の場合、脱輪するおそれがある。

は増し締め部品を示す。

全車両、暫定対策としてボルト及びナットの締付トルクを確認し、緩んでいる場合は規定トルクで増し締めする。なお、恒久対策が決定次第、速やかに恒久対策を実施する。

機体銘板に白ペンチェックで識別
