改善箇所説明図

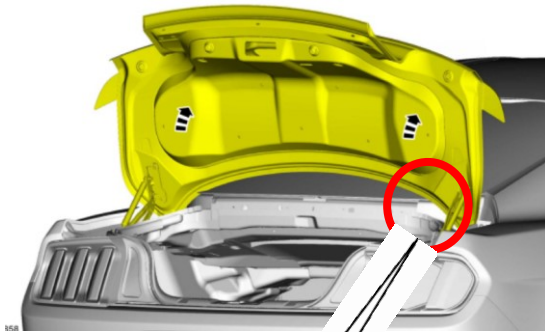
トランクリッドハーネス
スクロールチューブ

- ① リヤビューカメラにおいて、製造工程が不適切なため端子がカメラ内部のプリント基板に正しくはんだ付けされておらず、接触不良となっているものがある。そのため、通電性が不十分となり断続的に映像が映らなくなり、後退時に衝突するおそれがある。
- ② トランクリッド内に配策されているリヤビューカメラの配線において、取付位置及び硬質スクロールチューブの材質の選定が不適切なため、デッキリッド開閉により硬質スクロールチューブ内と内部配線が擦れ合い、断線することがある。そのため、リヤビューカメラの映像が映らなくなり、後退時に衝突するおそれがある。

- ① 全車両、リヤビューカメラの部品番号を確認し、不具合対象であれば良品に交換する。
- ② 全車両、トランクリッドハーネスを点検し配策変更を行う。必要に応じハーネス交換またはジャンパハーネスを取り付ける。
