改善箇所説明図

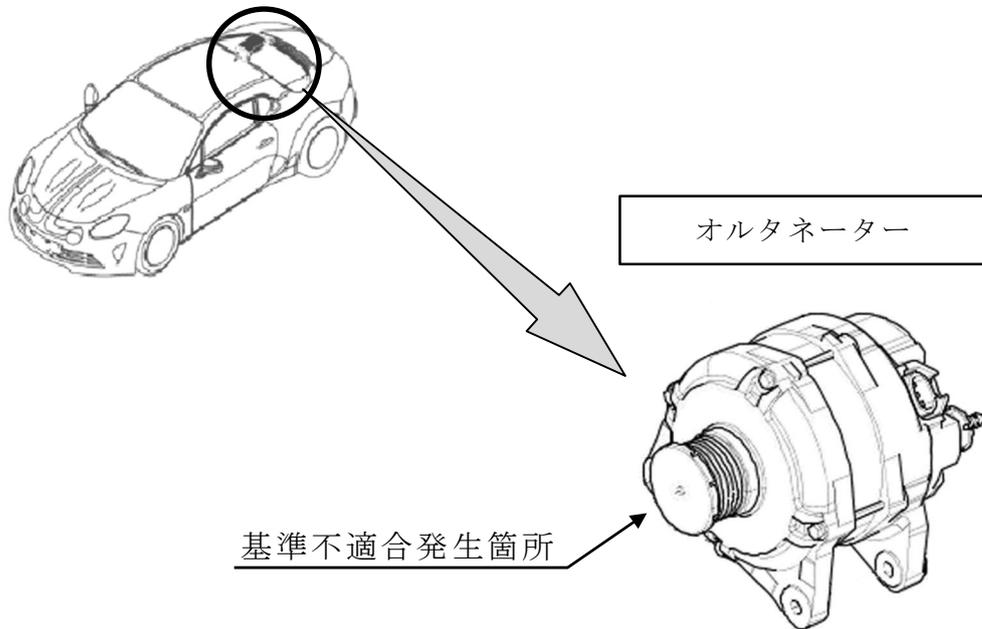
注: は、交換する部品を示す。

- ①オルタネータープーリーのクラッチキャリアにおいて、成型工程の不良により、強度が不足しているものがあるため、エンジンの動力を正しくオルタネーターに伝えられず、発電不良が発生することがある。
- ②エンジン制御コンピューターにおいて、ソフトウェアの不良により、エンジン始動直後に大きなトルクが発生するため、クラッチキャリアが破損しプーリーが空転することで、発電不良が発生することがある。
- そのため、①又は②により警告灯の点灯や警告メッセージが表示され、最悪の場合、エンストや再始動ができなくなるおそれがある。

全車両、以下の両方またはいずれかの措置を実施する。

- ① オルタネーターを改善品に交換する。
- ② エンジン制御コンピューターのソフトウェアを最新プログラムに更新する。
