改善箇所説明図

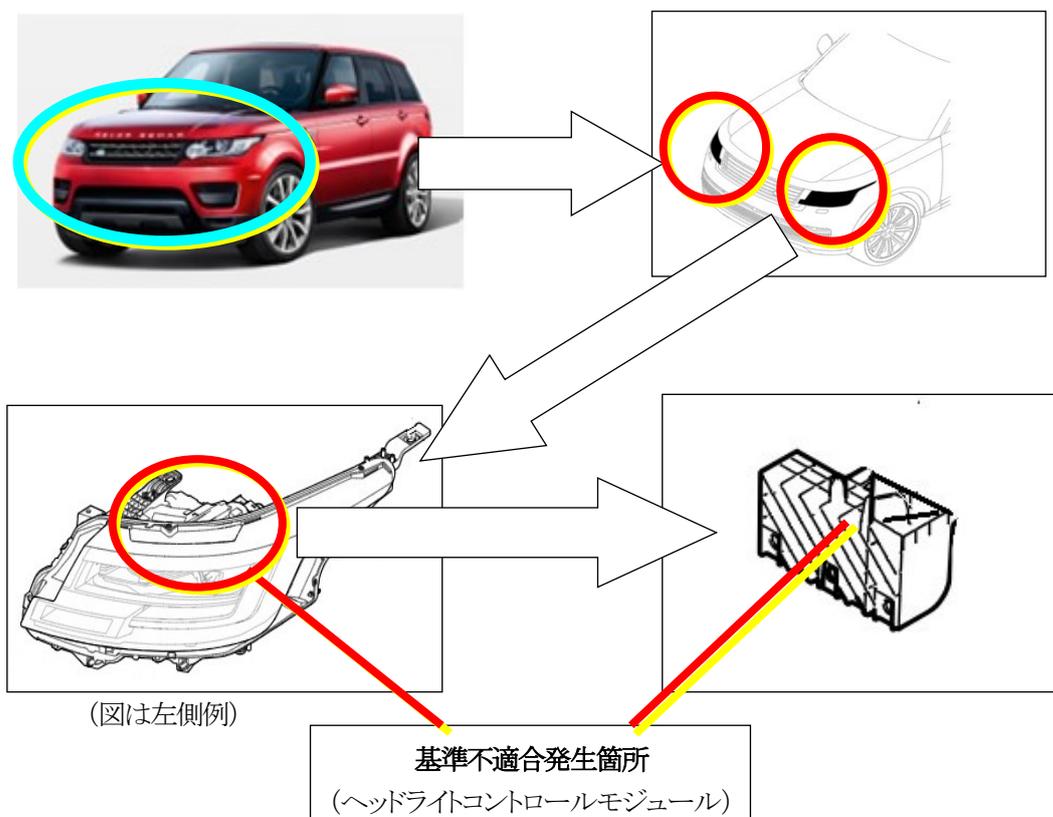
注： は、プログラム更新部を示す。

前部灯火器を制御するヘッドライトコントロールモジュールにおいて、不適切なプログラムがインストールされている為、車両起動時に実行される動作確認プログラムが完了できないことがある。そのため、前照灯、昼間走行灯、車幅灯、方向指示器のスイッチを入れても動作しない恐れがある。

全車両、ヘッドライトコントロールモジュールのプログラムを更新する。
識別：左側ヘッドライト取付ボルトに(上図の右上端部)銀ペイントを塗布する。
