## 改善箇所説明図

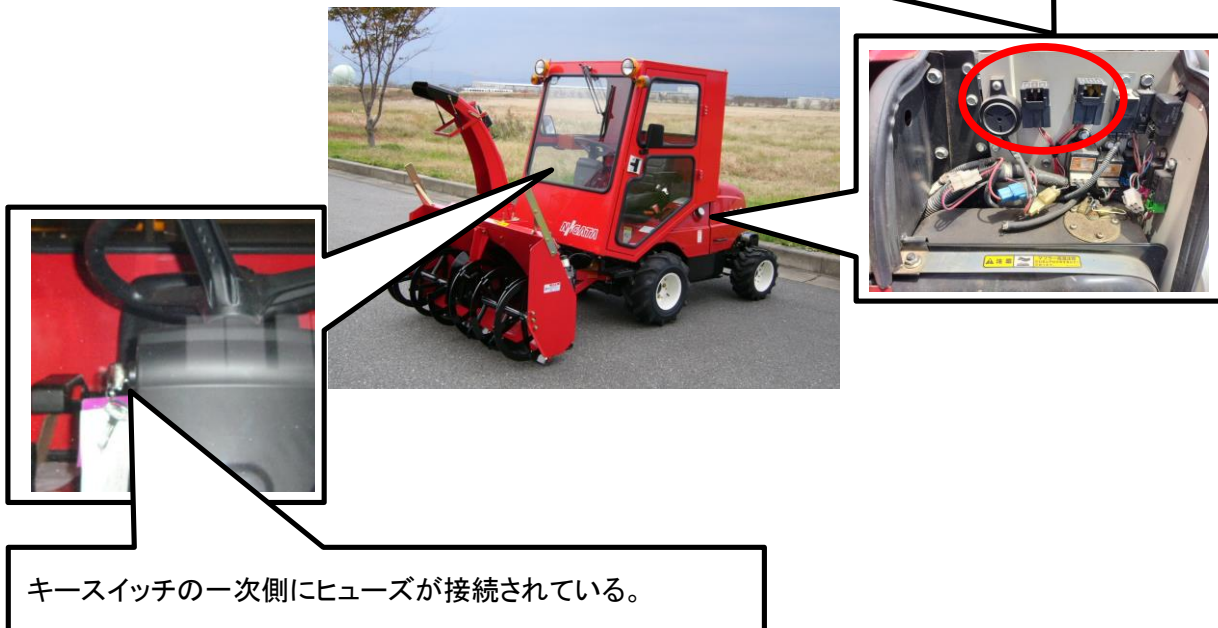
キースイッチの二次側にヒューズが接続されている。  
10Aヒューズ：2個（並列）  
20Aヒューズ：2個（並列）

ロータリ除雪車において、電気回路の設計が不適切なため、キースイッチの接点容量より二次側に接続されているヒューズ容量の方が大きく、過電流が流れた場合に、ヒューズが溶断する前にキースイッチの接点が破損し、エンジンが始動出来ない恐れがある。

キースイッチの接点容量をオーバーしないようリレーを追加し、キースイッチを介さずにリレーからヒューズに電流が供給される回路に変更する。
